REGÖLY KÖZSÉG ÖRÖKSÉGVÉDELMI HATÁSTANULMÁNYA

(RÉGÉSZETI MUNKARÉSZ 2021. ÉVI KIEGÉSZÍTÉSÉVEL EGY DOKUMENTUMBAN)

Építészeti értékvizsgálat

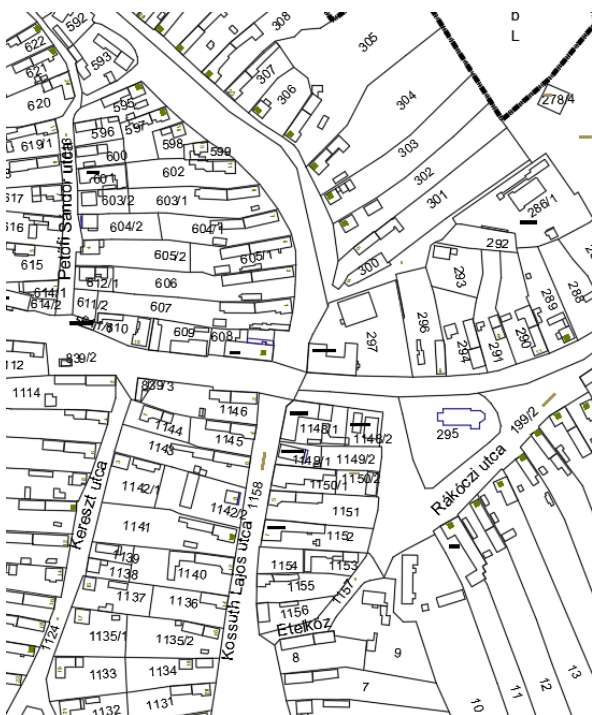
A település telekszerkezetét vizsgálva egyfelől a spontán fejlődéssel kialakult, meglehetősen szabálytalan és igen eltérő telekméretű telekstruktúrát találunk. Egészen nagyméretű, 200-250 méter hosszú telkek találhatók például a Rákóczi utca déli oldalán, a Kereszt utca – Árpád utca közti tömbbelsőben, vagy a Szemenyei utca keleti oldalán. Ugyanakkor a földínség miatt egyes helyeken egészen apró, 20-40 méter mélységű telkeket alakítottak ki, ahol csupán az épületek fértek el, de konyhakertnek már nem jutott hely (pl. Hunyadi utca, Vörösmarty utca, Petőfi utca, Váralja utca, Jókai utca keleti szakasza, stb.)

A községközpont szabálytalan telekszerkezet

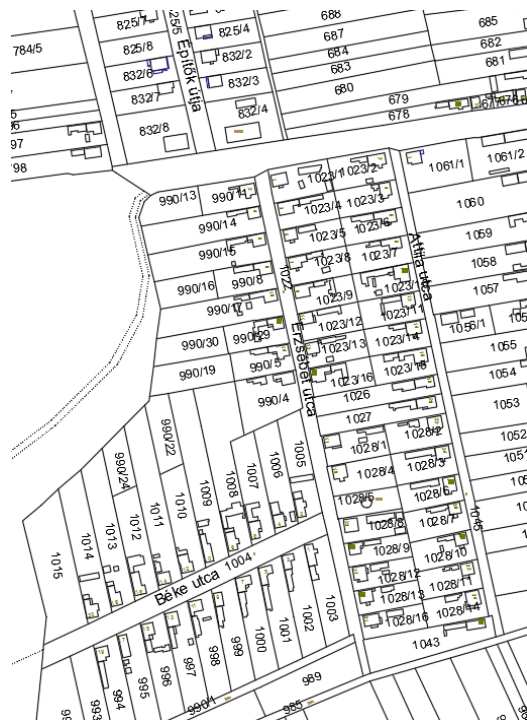
A másik jellemző telekstruktúra a XX. század második felében történt mérnöki parcellázásokkal létrejött telkek esetében figyelhető meg – utóbbi parcellázások eredménye (Széchenyi utca, Bercsényi utca, Dobó István utca, Attila utca, Erzsébet utca, Béke utca, a Hadak útja és az Építők útja). Itt is találunk nagyobb méretű, mintegy 100 méter hosszúságú telekből álló utcatorokat (pl. Széchenyi utca, Bercsényi utca, Béke utca, Dobó István utca), és jóval kisebb, mintegy 50 méter mélységű teleksorokat (Attila utca, Erzsébet utca, Építők útja).

Szabályos telekszerkezet a község nyugati részén

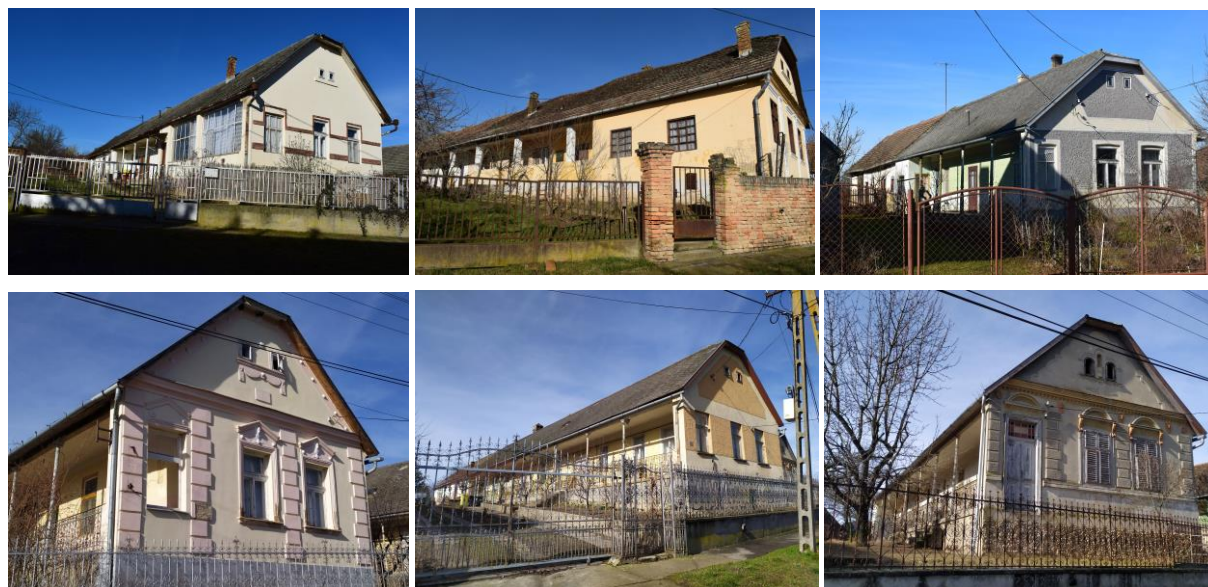
A történelmi településrészen nagy számban maradtak fenn a fésűs beépítésű, a tolnai falvakra jellemző népi lakóházak, melyek még ma is meghatározzák a település karakterét. E házak többsége a XIX. század végén - XX. század elején épült. Sajnos ezen épületek nagy része az idők során átalakításokat szenvedett, pl. a tornácok beépítésével, a nyílászárók valamint a tetőhéjazat cseréjével, a homlokzati ornamentika eltüntetésével.

A hagyományörző lakóépületek rendszerint előkert nélkül az utcafronton sorakoznak. Jellemző elemek: a fa- vagy öntöttvas-oszlopos, helyenként téglaoszlopos oldaltornác, cserépfedésű csonkakontyolt nyeregtető, a két utcai ablak, és mellette egy tornácvég-ablak, valamint a szolid, mégis látványos homlokzati vakolatdísz (utóbbi sajnos a felújítások-átalakítások során egyre fogyatkozik).

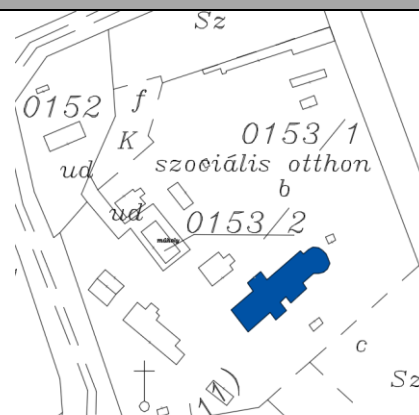
ÖRÖKSÉGVÉDELMI ÉRTÉKVIZSGÁLATI ADATLAP**SORSZÁM: H2.**

Tolna Megyei Integrált Szociális Intézmény – Margaréta Otthon

A homlokzatok eredeti formájának visszaállítása régi képek alapján.

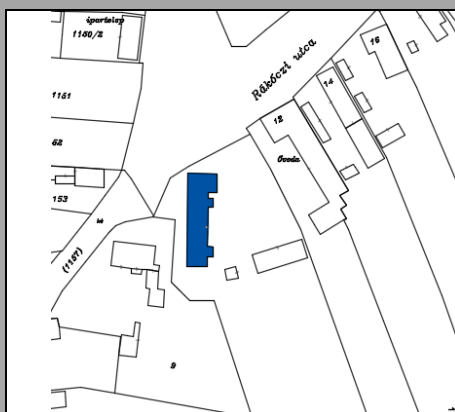
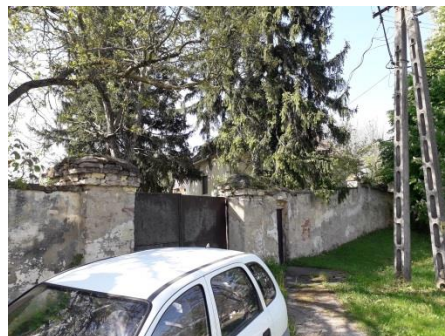
ÖRÖKSÉGVÉDELMI ÉRTÉKVIZSGÁLATI ADATLAP**SORSZÁM: H3.**

Római katolikus plébánia

A templomtól délre, utcator végén álló, utca felől L alakban befordított hosszúkás, kontyolt nyeregtetővel fedett épület. Az utcafronton tömör téglakerítés zömök kapuoszlopokkal. Az utcai kerítés keleti végén egy üresen álló szoborfülke. A község története szerint a templom, a plébánia és az iskola (most óvoda) 1811-ben leégett. Az épület formája alapján elképzelhető, hogy eredetileg a XVIII. sz. második felében épült.

épülettömeg, homlokzatok

Külső-belső teljes felújítás .

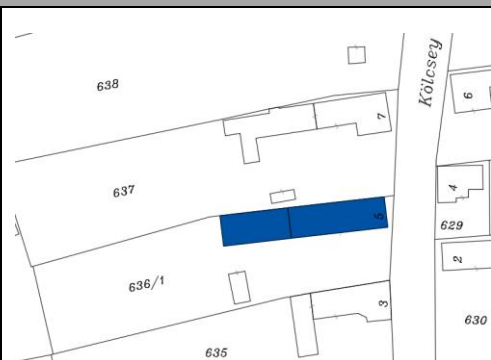
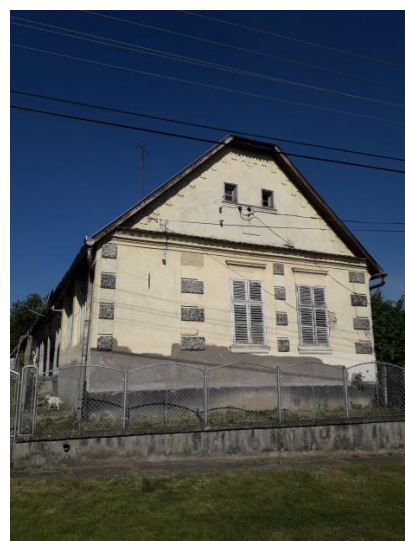
ÖRÖKSÉGVÉDELMI ÉRTÉKVIZSGÁLATI ADATLAP**SORSZÁM: H10.**

Fésűs telepítésű, földszintes, csonkakontyolt nyeregtetővel fedett lakóépület. Utcai homlokzatán két eredeti ablak. A tornácnylást azonban utólag befalazták és az udvarra néző tornác első részét is beüvegezték. Az utcai homlokzaton egyszerű eklektikus jellegű vakolat-architektúra látható.

Az épület nyugati végében a lakóházzal egy tömegben kialakított gazdasági épület áll.

Lábazati falszigetelés és az utcai homlokzat eredeti formában történő visszaállítása javasolt. Felújítás esetén a palafedés cserépfedésre cserélendő.

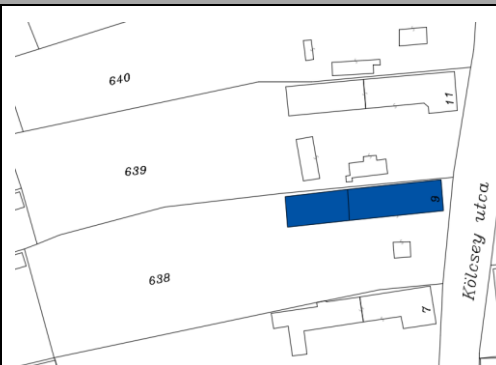
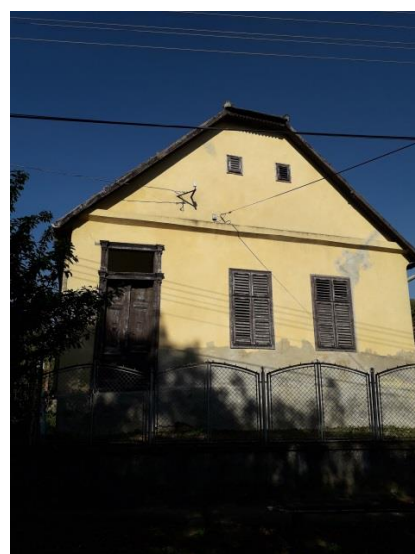
ÖRÖKSÉGVÉDELMI ÉRTÉKVIZSGÁLATI ADATLAP**SORSZÁM: H11.**

Fésűs telepítésű, földszintes, csonkakontyolt nyeregtetővel fedett lakóépület. Utcai homlokzatán két zsalus ablak és egy tornácajtó. Az utcai homlokzati fal eredeti homlokzati-architektúrája már nincs meg, sima vakolatot kapott.

Az udvari oldalon nyitott öntöttvas-oszlopos tornác található.

Az épület nyugati végében a lakóházzal egy tömegben kialakított gazdasági épület áll.

Teljes felújítás és az utcai homlokzat eredeti formában történő visszaállítása javasolt.

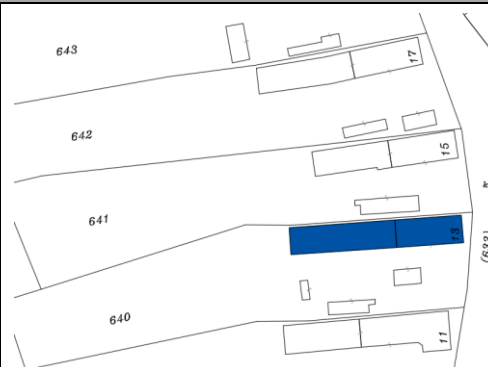
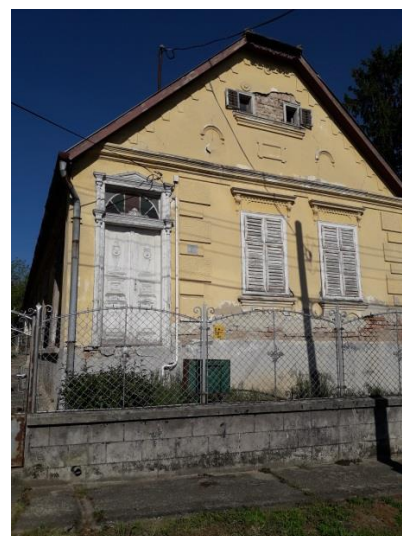
SORSZÁM: H12.

Fésűs telepítésű, földszintes, csonkakontyolt nyeregtetővel fedett lakóépület. Utcai homlokzatán két zsalus ablak és egy díszes tornácajtó. Az utcai homlokzati fal eredeti eklektikus vakolatdíszítéssel rendelkezik.

Az udvar felé faragott faoszlopos nyitott tornác néz.

Az épület nyugati végében a lakóházzal egy tömegben kialakított gazdasági épület áll.

Eredeti formában történő teljes felújítás javasolt.

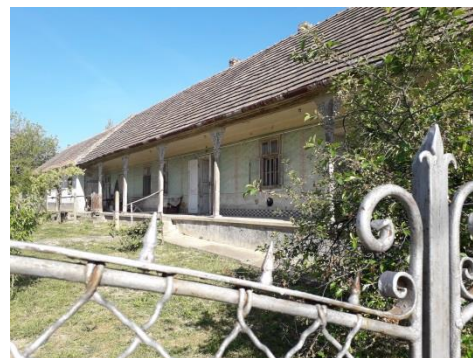
SORSZÁM: H13.

Fésűs telepítésű, földszintes, csonkakontyolt nyeregtetővel fedett lakóépület. Utcai homlokzatán három zsalus ablak. Az utcai homlokzaton egyszerű eklektikus díszítés látható, az oromfalon 1914-es évszámmal.

Az udvar felé sima faoszlopos, nyitott tornác néz.

Az épület nyugati végében a lakóházzal egy tömegben kialakított gazdasági épület áll.

Tetőfelújítás esetén a palafedés cseréje javasolt cserépfedésre.

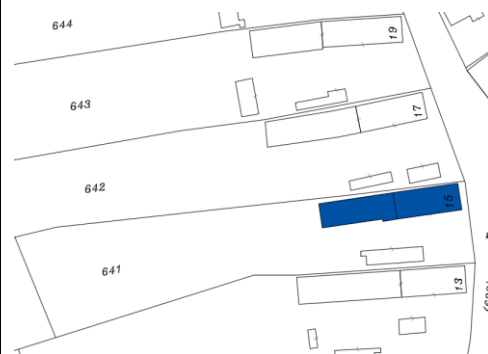
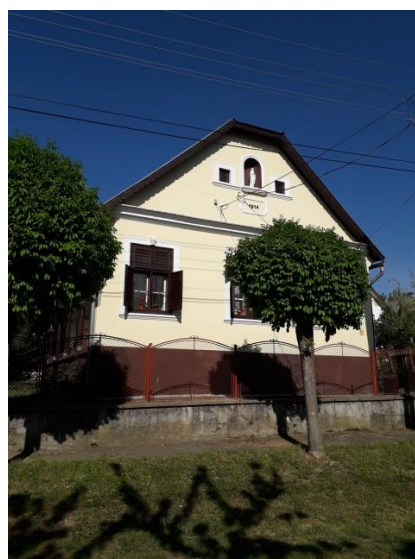
SORSZÁM: H14.

L alakban befordított, földszintes, kontyolt nyeregtetővel fedett lakóépület. Utcai homlokzatán négy redőnyös ablak. Az utcai homlokzatot négy lizéna és a homlokzat két szélén oromzatos falmagasítás díszíti.

Az épület mögött az épülettel egybeépítve gazdasági épület található.

Az utcai vas-kerítés nem képvisel egyedi jellegzetességet.

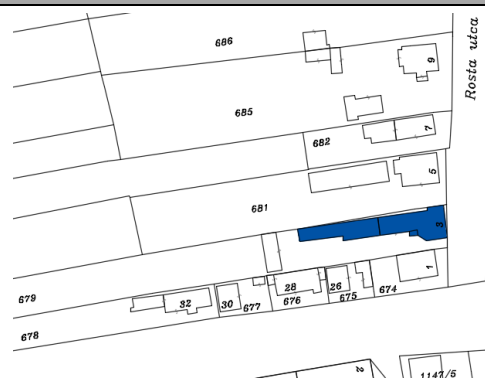
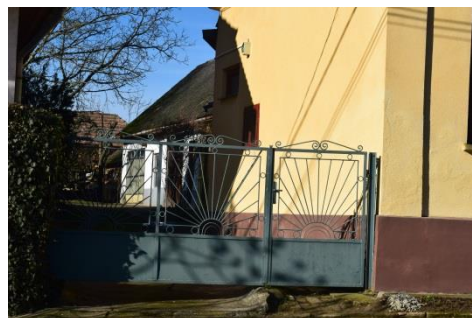
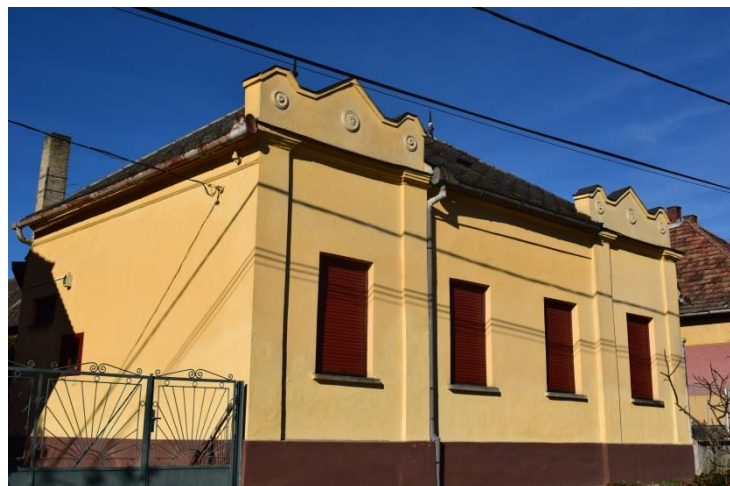
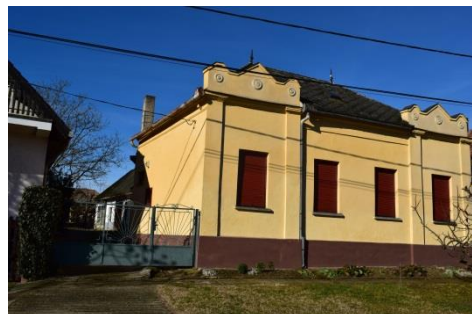
ÖRÖKSÉGVÉDELMI ÉRTÉKVIZSGÁLATI ADATLAP**SORSZÁM: H15.**

Fésűs telepítésű, földszintes, csonkakontyolt nyeregtetővel fedett lakóépület. Utcai homlokzatán három ablak. Az utcai homlokzaton egyszerű, mértanias díszítés. Az udvar felé öntöttvas-oszlopos nyitott tornác.

Az épület mögött az épülettel egybeépítve gazdasági épület található.

felújítás esetén palafedés helyett égetett cserépfedés javasolt.

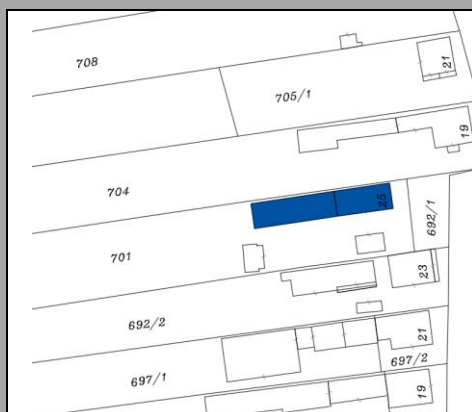
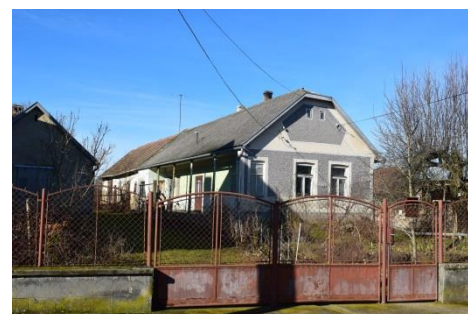
ÖRÖKSÉGVÉDELMI ÉRTÉKVIZSGÁLATI ADATLAP**SORSZÁM: H16.**

Fésűs telepítésű, földszintes, csonkakontyolt nyeregtetővel fedett lakóépület. Utcai homlokzatán két zsalus ablak és egy tornácajtó. Az utcai homlokzaton egyszerű, eklektikus díszítés látható. Az udvarra esztergált faoszlopos nyitott tornác néz. Az épület mögött az épülettel egybeépítve gazdasági épület található. Az utcai kerítés zömök téglapillérei még állnak.

Teljes felújítás eredeti formában.

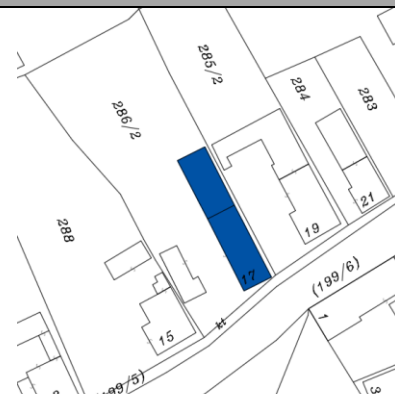
ÖRÖKSÉGVÉDELMI ÉRTÉKVIZSGÁLATI ADATLAP**SORSZÁM: H17.**

Fésűs telepítésű, földszintes, csonkakontyolt nyeregtetővel fedett lakóépület. Utcai homlokzatán három zsalus ablak. Az utcai homlokzaton már csak egyszerű, mértánias, festett díszítés látható. Az udvarra néző tornác eleje beüvegezett, hátsó részén esztergált faoszlopos nyitott tornác. Az épület mögött az épülettel egybeépítve gazdasági épület található.

felújítás esetén palafedés helyett égetett cserépfedés, továbbá az utcai homlokzat eredeti formájának visszaállítása javasolt.

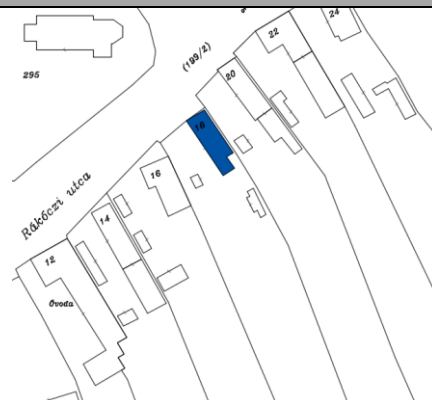
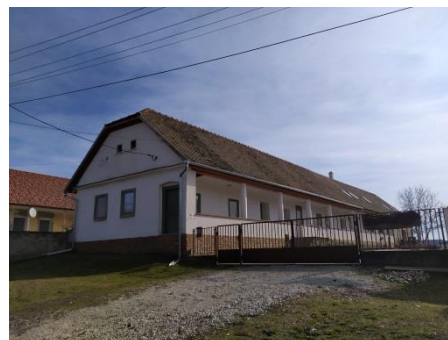
SORSZÁM: H18.

Fésűs telepítésű, földszintes, csonkakontyolt nyeregtetővel fedett lakóépület. Utcai homlokzatán két ablak és egy tornácajtó. Az utcai homlokzaton már csak a földem síkjában lévő osztópárkány látható. Az udvar felé sima téglaszlopos tornác nyitott tornác néz.

felújítás esetén az utcai homlokzat eredeti architektúrájának visszaállításra javasolt.

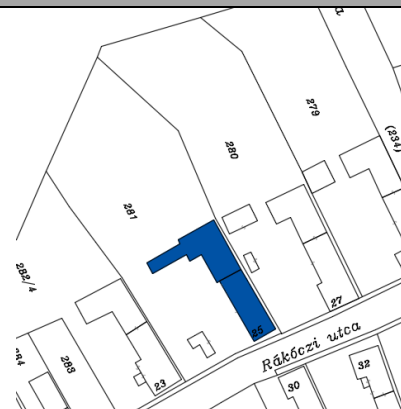
SORSZÁM: H19.

Fésűs telepítésű, földszintes, csonkakontyolt nyeregtetővel fedett lakóépület. Utcai homlokzatán három egyforma méretű ablak. Az utcai homlokzaton eredeti formájú, eklektikus jellegű, igényes vakolatdíszítés látható. Az udvarra öntöttvas-oszlopos nyitott tornác néz.

Az épület mögött az épülettel egybeépítve L alakban befordított gazdasági épület áll.

felújítás esetén palafedés helyett égetett cserépfedés javasolt.

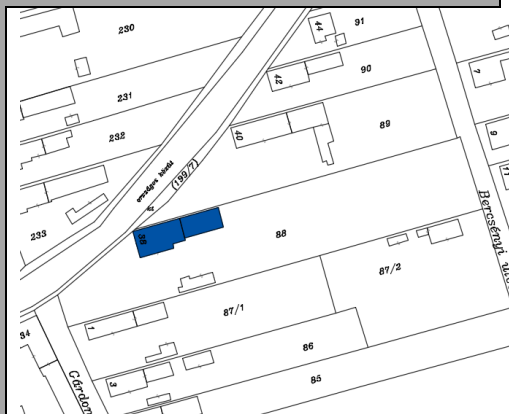
ÖRÖKSÉGVÉDELMI ÉRTÉKVIZSGÁLATI ADATLAP**SORSZÁM: H20.**

Fésűs telepítésű, földszintes, csonkakontyolt nyeregtetővel fedett lakóépület. Utcai homlokzatán két zsalus ablak. Az utcai homlokzaton még látható az eredeti jó arányú vakolatdíszítés. Az udvarra néző tornác elé újabban épített épület-toldalék került. Az utcai telekhatáron egyszerű drótháló-betétes vaskerítés.

az utcai homlokzat eredeti formában történő tatarozása javasolt.

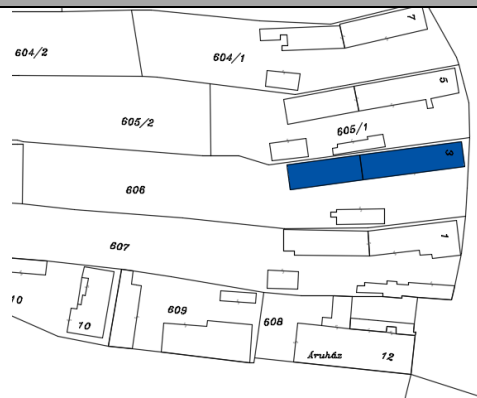
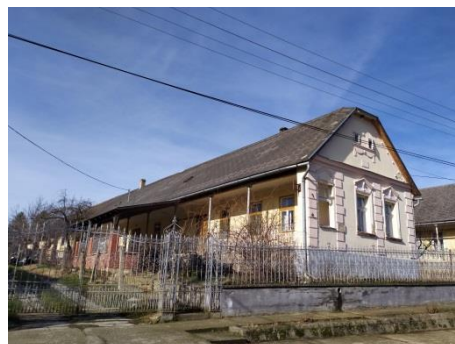
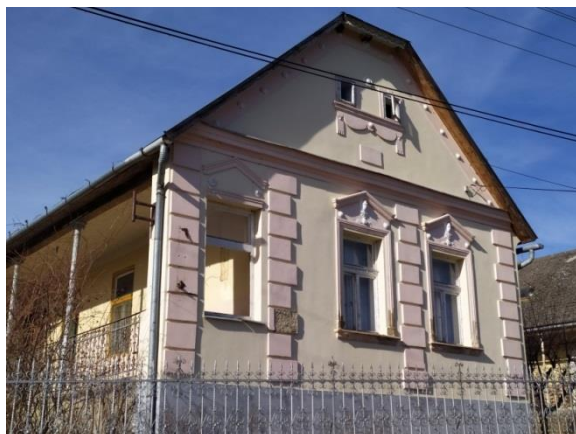
ÖRÖKSÉGVÉDELMI ÉRTÉKVIZSGÁLATI ADATLAP**SORSZÁM: H21.**

Fésűs telepítésű, földszintes, csonkakontyolt nyeregtetővel fedett lakóépület. Utcai homlokzatán két szobai és egy tornác-ablak. Az utcai homlokzaton még látható az eredeti jó arányú eklektikus vakolatdíszítés. Az udvarra öntöttvas-oszlopos nyitott tornác néz. A lakóépülettel egybeépített, azzal megegyező tömegarányú gazdasági épület. Az utcai telekhatáron újabkori díszes kovácsoltvas-kerítés.

felújítás esetén a palafedés cserépfedésre történő cseréje, a tornác elé helyezett féltetős terasz eltávolítása javasolt, továbbá az utcai homlokzat színezése átgondolandó.

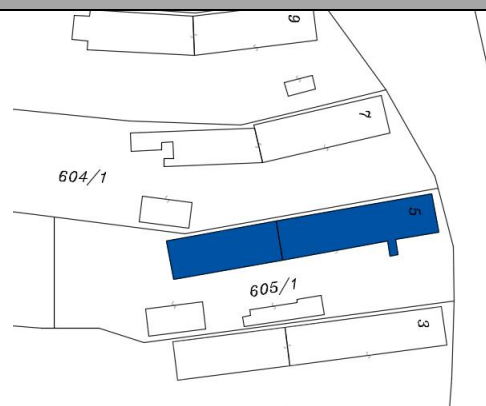
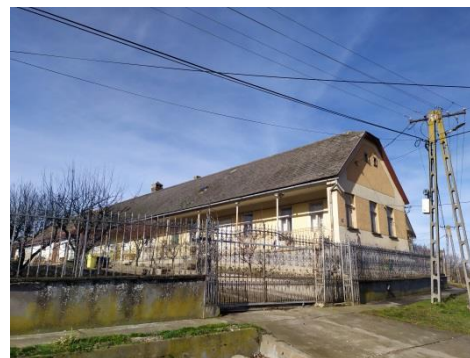
ÖRÖKSÉGVÉDELMI ÉRTÉKVIZSGÁLATI ADATLAP**SORSZÁM: H22.**

Fésűs telepítésű, földszintes, csonkakontyolt nyeregtetővel fedett lakóépület. Utcai homlokzatán két szobai és egy tornác-ablak. Az utcai homlokzaton ma már lényegében díszítetlen. Az udvarra öntöttvas-oszlopos nyitott tornác néz.

A lakóépület mögött azzal egybeépített, és a főépülettel megegyező tömegarányú gazdasági épület található.

Az utcai telekhatáron újabbkori díszes kovácsoltvas-kerítés.

felújítás esetén a palafedés cserépfedésre történő cseréje javasolt, továbbá az utcai homlokzat lehetőség szerint eredeti formában visszaállítandó.

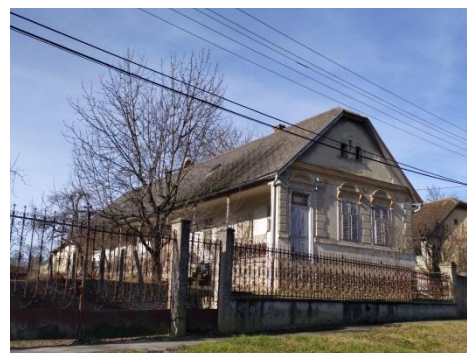
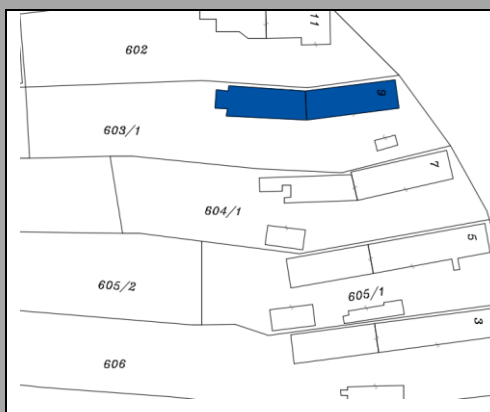
ÖRÖKSÉGVÉDELMI ÉRTÉKVIZSGÁLATI ADATLAP**SORSZÁM: H24.**

Fésűs telepítésű, földszintes, csonkakontyolt nyeregtetővel fedett lakóépület. Utcai homlokzatán két szobai ablak és egy tornác-ajtó. Az utcai homlokzat eredeti díszítése már nem látható, a homlokzatot sima vakolat-felülettel látták el. Az udvar felé mellvéd fölötti esztergált faoszlopos nyitott tornác néz.

A lakóépület mögött azzal egybeépített, és a főépülettel megegyező tömegarányú gazdasági épület található.

Az utcai telekhatáron díszes kovácsoltvas-kerítés.

a tornác elé toldott előtető eltávolítása és az utcai homlokzat eredeti formájának visszaállítása javasolt.

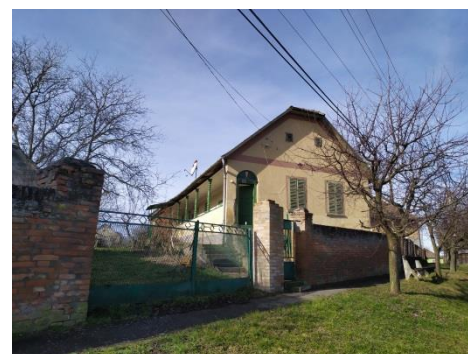
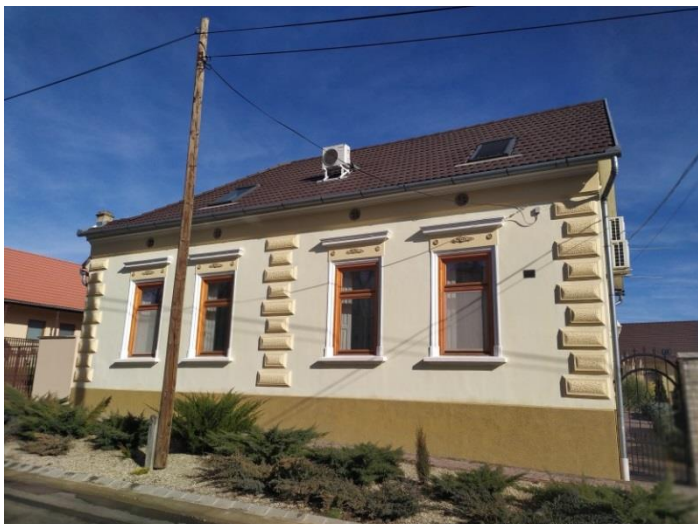
SORSZÁM: H25.

L alakban befordított, földszintes, egyszerű nyeregtetővel fedett lakóépület. Utcai homlokzatán négy új tokos ablak. Az utcai homlokzat eredeti díszítése a felújítással már csak részben tekinthető eredetinek. A homlokzaton három függőleges sávban gipsz-kváderezés és az ablakok fölött szemöldökpárkány látható.

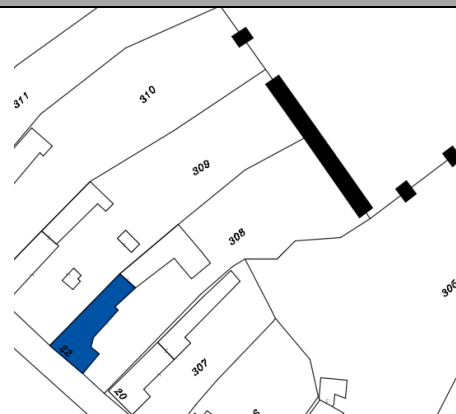
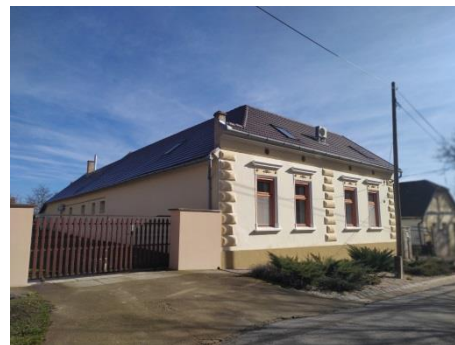
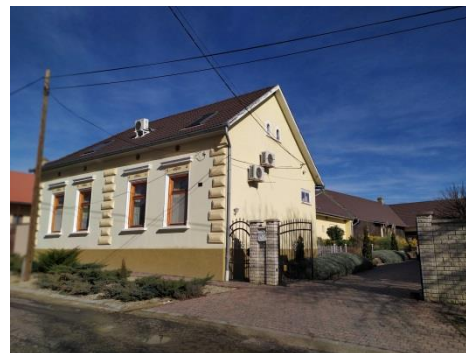
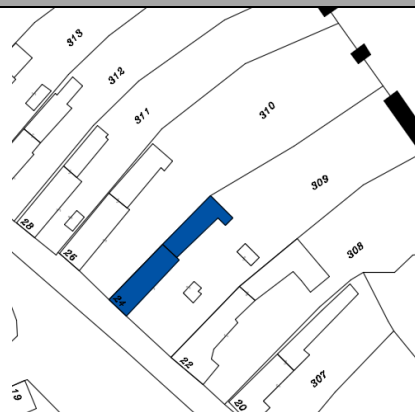
ÖRÖKSÉGVÉDELMI ÉRTÉKVIZSGÁLATI ADATLAP**SORSZÁM: H26.**

Fésűs telepítésű, földszintes, csonkakontyolt nyeregtetővel fedett lakóépület. Utcai homlokzatán két új ablak. Az utcai homlokzat eredeti díszítése a végletekig leegyszerűsített felújítással megsemmisült.

A lakóépület folytatásában azzal megegyező tömegarányú gazdasági épület.

Az utcai homlokzat eredeti formájának visszaállítása javasolt régi képek alapján

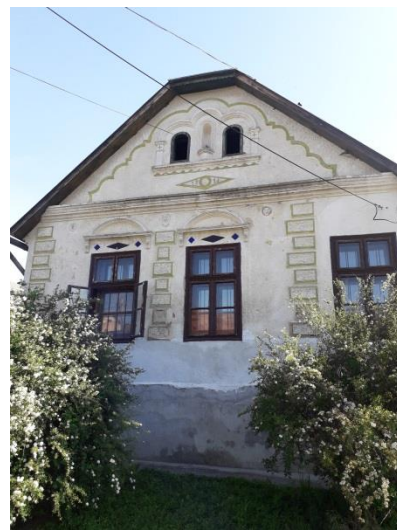
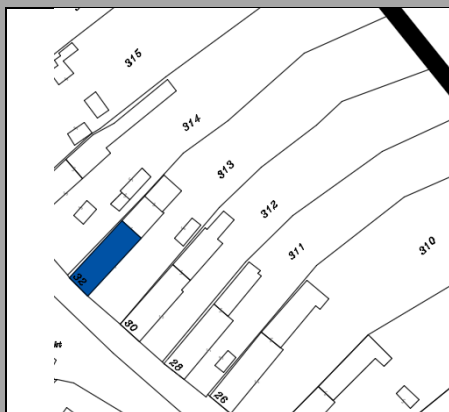
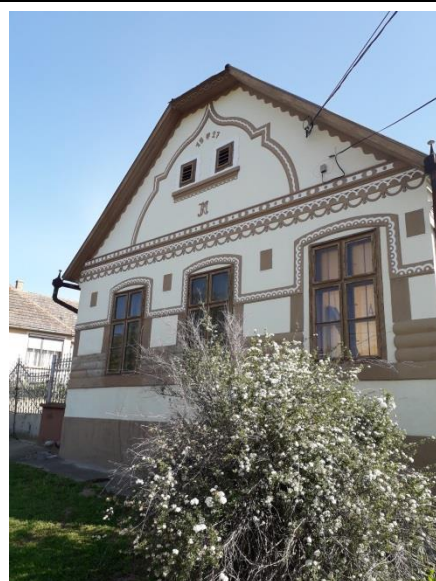
SORSZÁM: H28.

Utcafronton álló fésűs telepítésű, földszintes, csonkakontyolt nyeregtetővel fedett lakóépület. Utcai homlokzatán három ablak. Az utcai homlokzat késő-eklektikus jellegű eredeti festett díszítése fennmaradt.

Az udvar felé néző tornácot - vélhetően utólag – beüvegezték.

A lakóépület folytatásában azzal megegyező tömegarányú gazdasági épület.

Tetőfelújítás esetén cserépfedés javasolt.

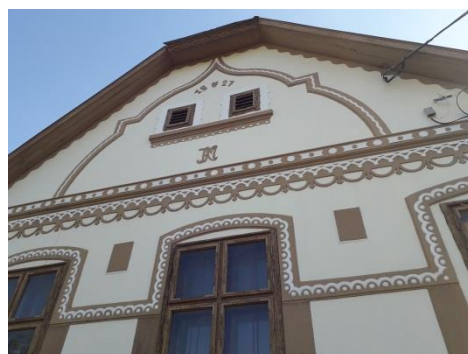
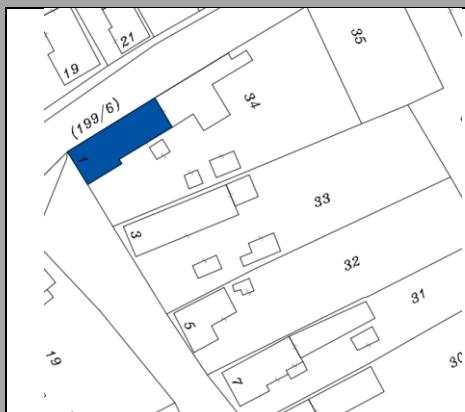
ÖRÖKSÉGVÉDELMI ÉRTÉKVIZSGÁLATI ADATLAP**SORSZÁM: H29.**

Fésűs telepítésű, földszintes, csonkakontyolt nyeregtetős lakóház. Utcai homlokzatán három azonos méretű ablak, valamint geometrikus jellegű egyedi vakolat-díszítés. Az oromzaton 1928-as évszám.

Az épület mögött egybeépített gazdasági épület.

Az utcai telekhatáron tömör téglakerítés nagyméretű téglapillérekkel.

Helyreállítás eredeti formában. A homlokzat színezése megfontolandó.

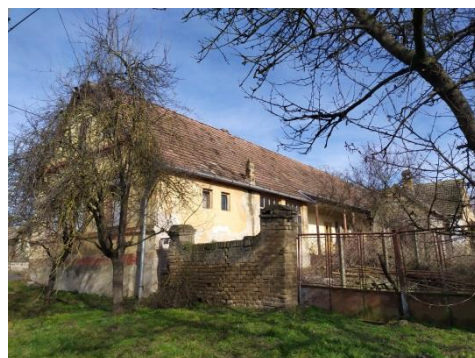
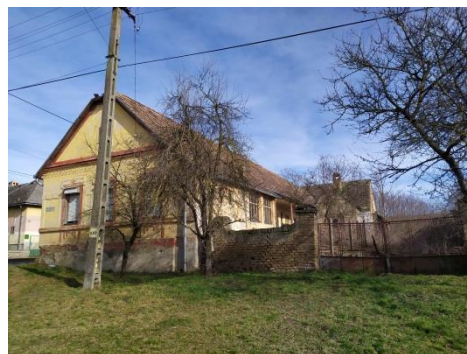
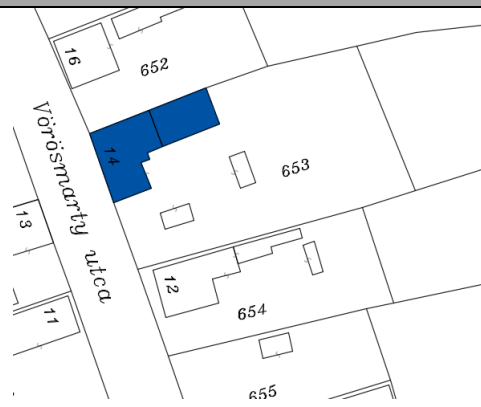
ÖRÖKSÉGVÉDELMI ÉRTÉKVIZSGÁLATI ADATLAP**SORSZÁM: H30.**

L alakban befordított, földszintes, kontyolt nyeregtetővel fedett lakóépület. Utcái homlokzatán öt ablak. Az utcai homlokzat közepén kis kiülésű rizalit tört vonalú oromfal-magasítással. A homlokzaton igényesen megtervezett art deco jellegű vakolatdíszítés. Egyszerű, nem karakteres vasrácsos kerítés.

felújítás esetén palafedés helyett égetett cserépfedés és dekoratívabb homlokzat-színezés javasolt.

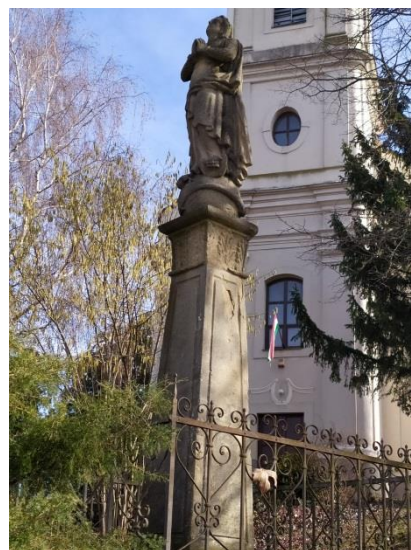
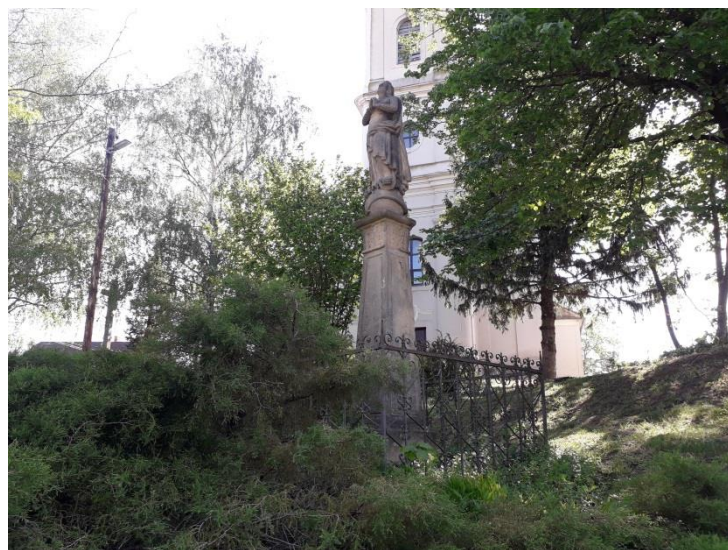
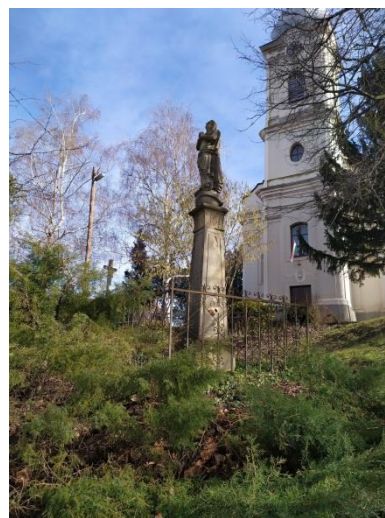
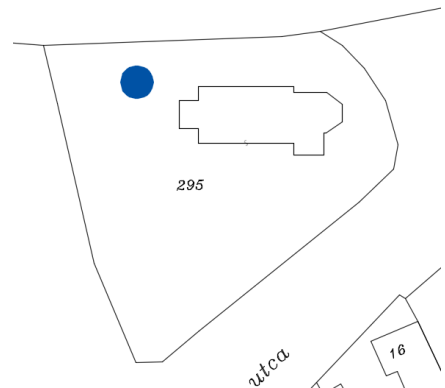
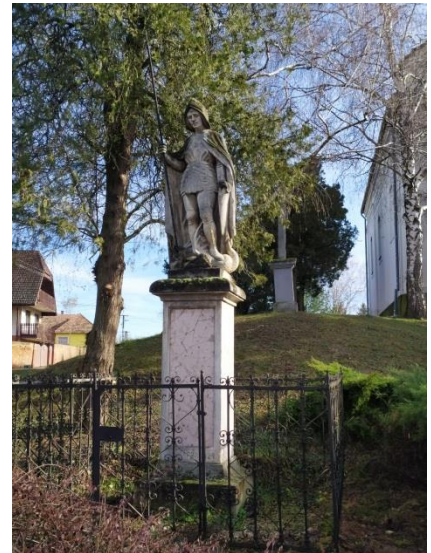
SORSZÁM: H32.

A templomkert északnyugati sarkánál elhelyezett klasszicista stílusú posztamensen álló homokkő Szent György szobor, feltehetően a XIX. sz. első feléből.

A posztamens márványtáblájának feliratán sok – alig kivehető - név szerepel (véltetően az adományozók), a posztamens alján „1913. április 24.” felirat.

kőrestaurálás, és a környezet kertészeti rendezése

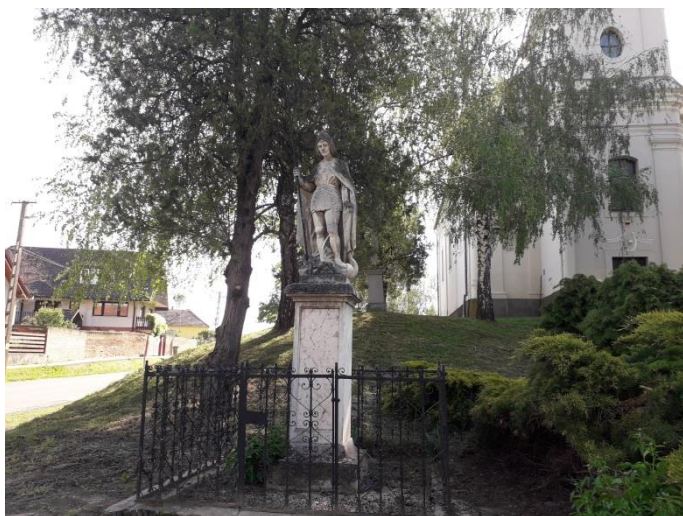
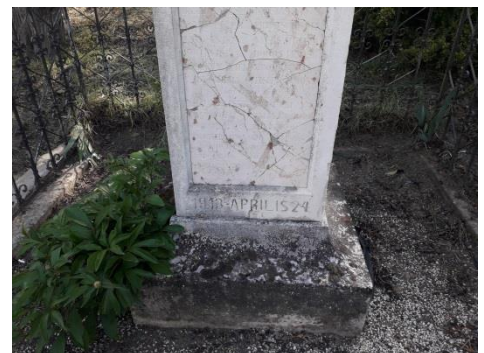
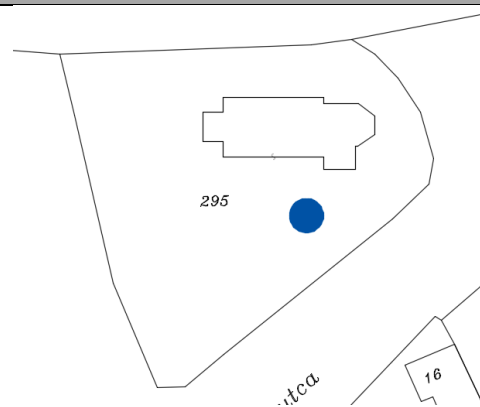
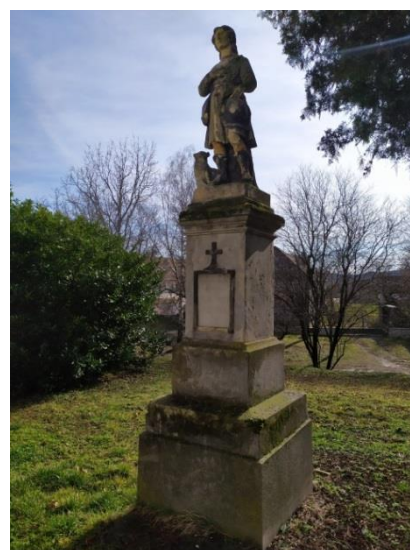
ÖRÖKSÉGVÉDELMI ÉRTÉKVIZSGÁLATI ADATLAP**SORSZÁM: H33.**

A templomkert déli részén elhelyezett klasszicista stílusú posztamensen álló homokkő Szent Vendel szobor, a posztamensen olvasható felirata szerint 1884-ben készült.

kőrestaurálás, és a környezet kertészeti rendezése

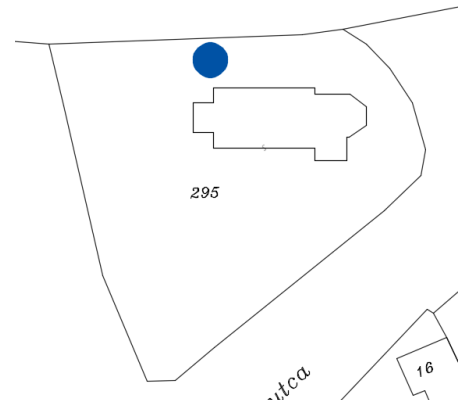
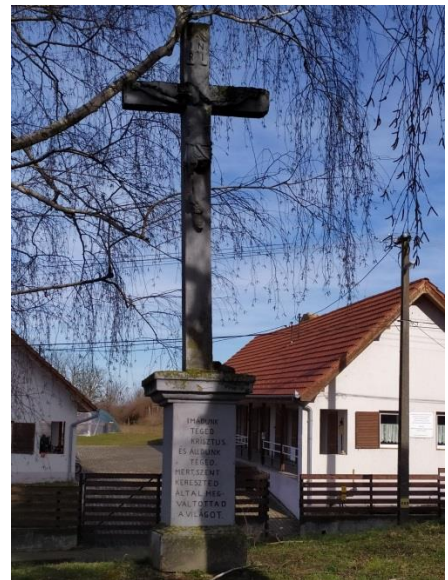
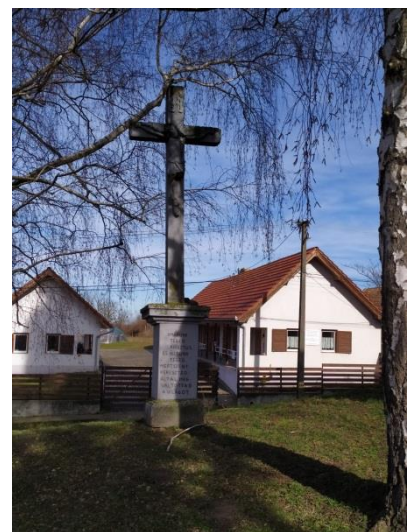
ÖRÖKSÉGVÉDELMI ÉRTÉKVIZSGÁLATI ADATLAP**SORSZÁM: H36.**

A templomkert északi részén álló klasszicizáló jellegű homokkő kereszt. A korpusz lába letört.

A posztamens felirata: „Imádunk téged Krisztus. És áldunk téged. mert, szent kereszted által megváltottad a világot.”

körestaurálás, és a környezet kertészeti rendezése

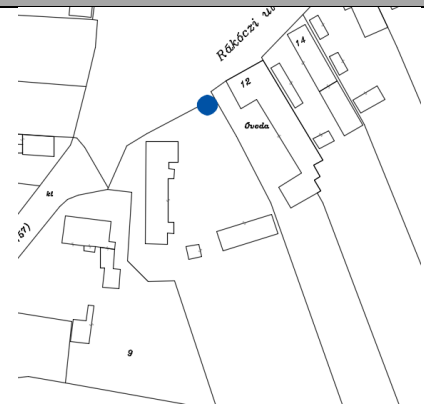
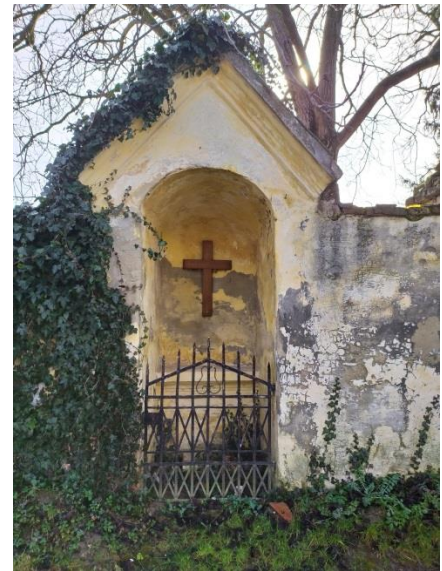
ÖRÖKSÉGVÉDELMI ÉRTÉKVIZSGÁLATI ADATLAP**SORSZÁM: H37.**

A plébániakert kerítésének keleti végén álló fél-boltozatos szoborfülke, a fülke nyílása előtt vasrácsos kerítés.
A szoborfülkében egy Szent Antal szobor állott, melyet az 1990-es években ismeretlen tettesek elloptak.

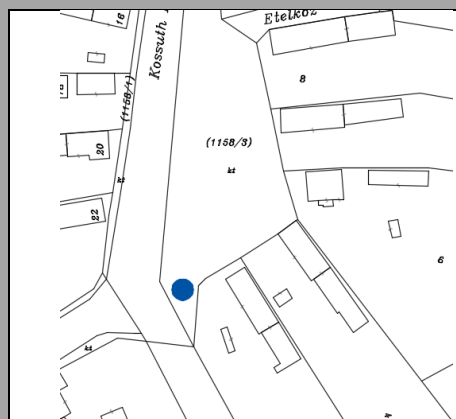
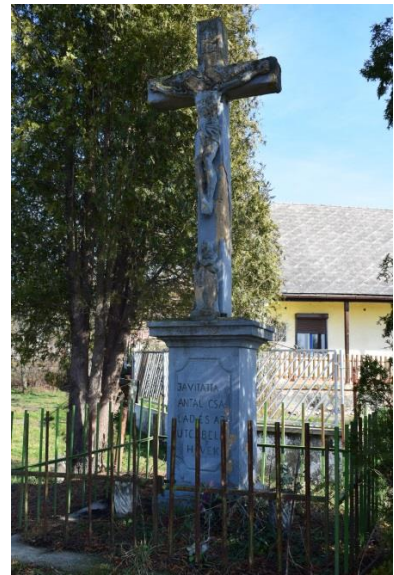
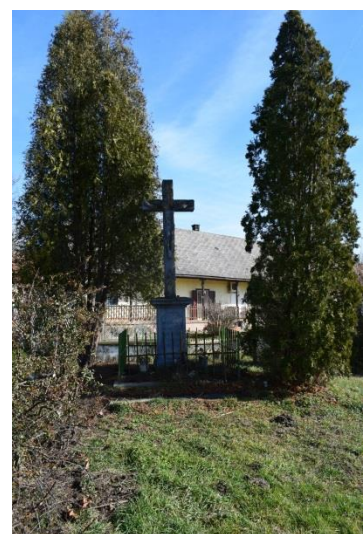
ÖRÖKSÉGVÉDELMI ÉRTÉKVIZSGÁLATI ADATLAP**SORSZÁM: H38.**

Az utca déli végén közterületen álló homokkő kereszttel. A kereszttel körül újabb készítésű fém kerítés.

„Javította Antal család és az utcabeli hivek”

körestaurálás, és a környezet kertészeti rendezése

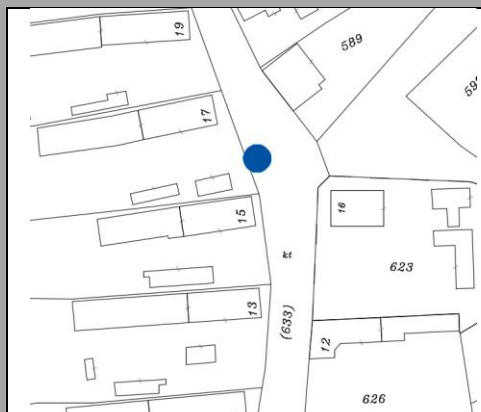
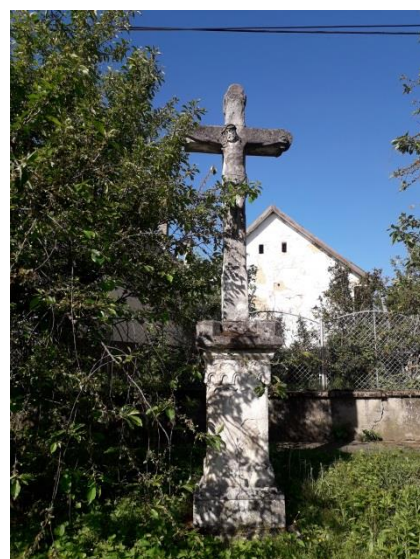
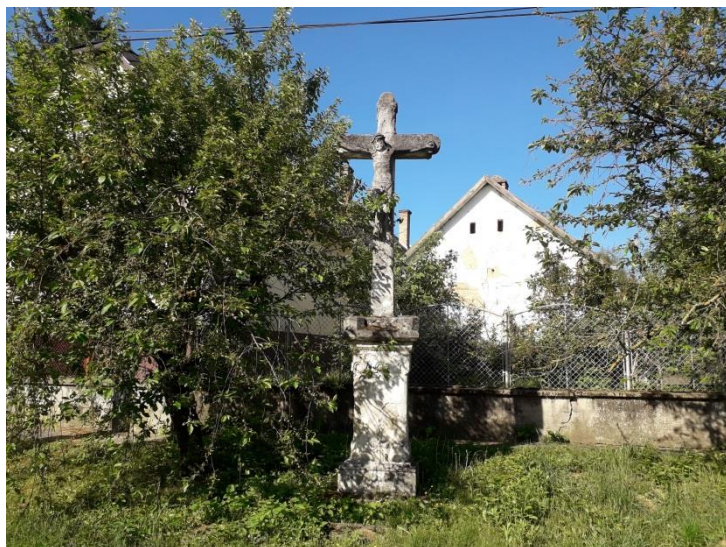
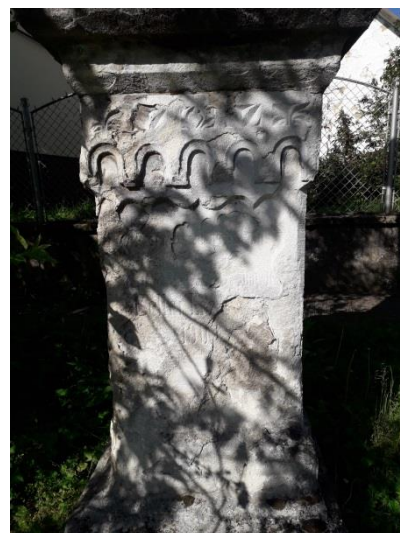
SORSZÁM: H39.

Az utca középső szakaszán közterületen álló romantikus stílusú homokkő kereszt.
Posztamensének felirata már csak töredékesen olvasható.

kőrestaurálás, és a környezet kertészeti rendezése

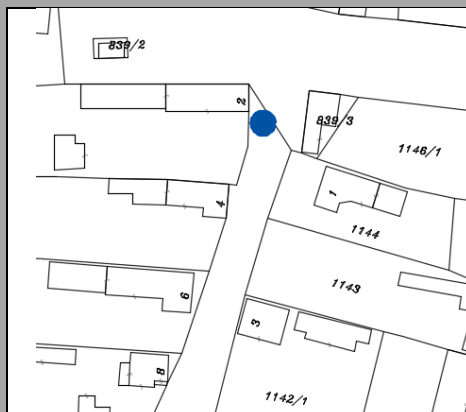
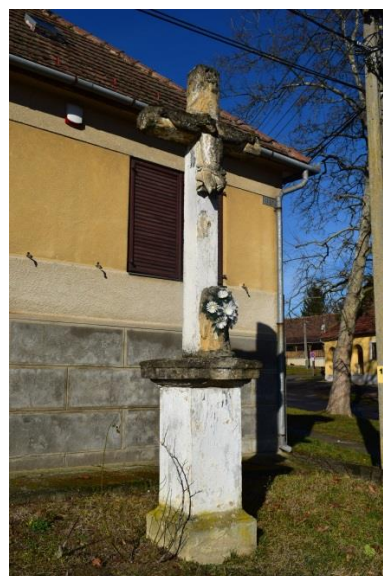
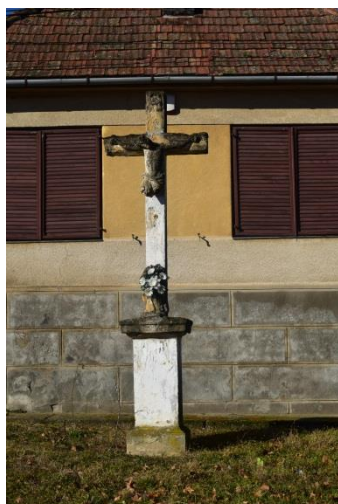
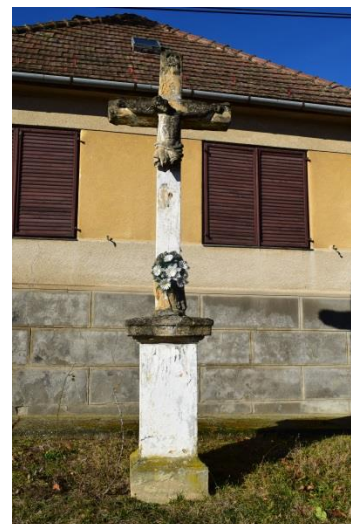
ÖRÖKSÉGVÉDELMI ÉRTÉKVIZSGÁLATI ADATLAP**SORSZÁM: H40.**

Az utca északi végén közterületen álló klasszicista jellegű homokkő kereszt. A korpusz alsó része letört.
Posztamentének felirata: „(?) Radány Péter József 1838”

kőrestaurálás,

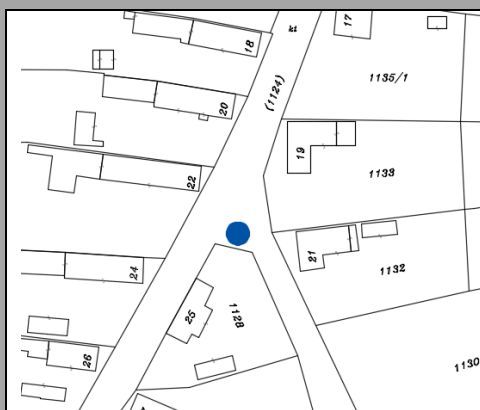
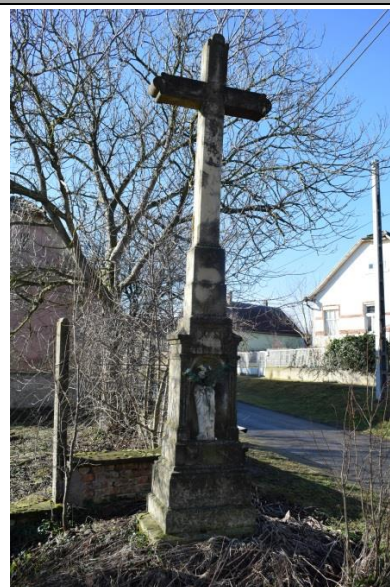
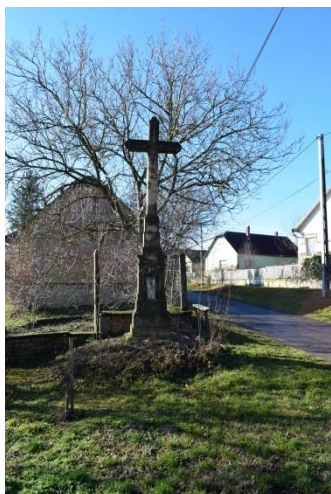
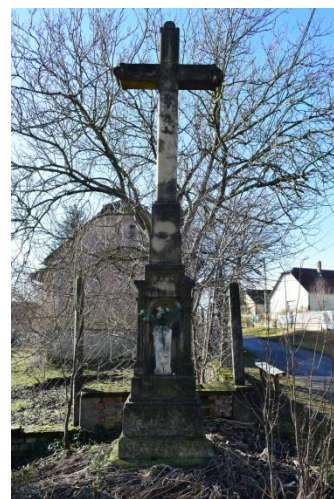
ÖRÖKSÉGVÉDELMI ÉRTÉKVIZSGÁLATI ADATLAP**SORSZÁM: H41.**

Az utca déli végén közterületen álló klasszicista jellegű homokkő kereszt. A korpusz teljes egésze hiányzik. A posztamens fülkéjében kisméretű Mária-szobor. Felirata nincs. Feltehetően a XIX. sz. közepén készült.

kőrestaurálás,

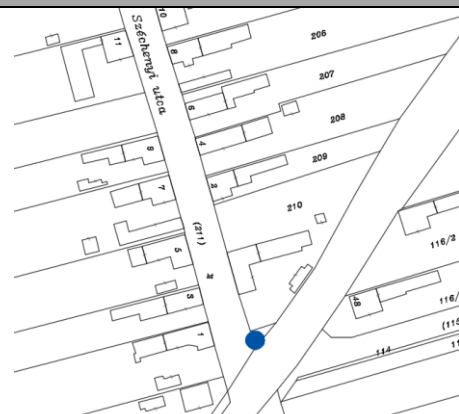
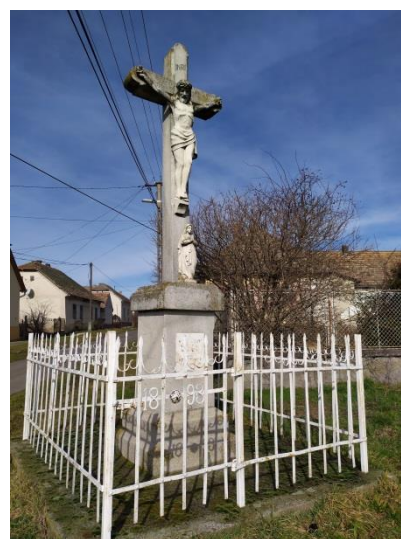
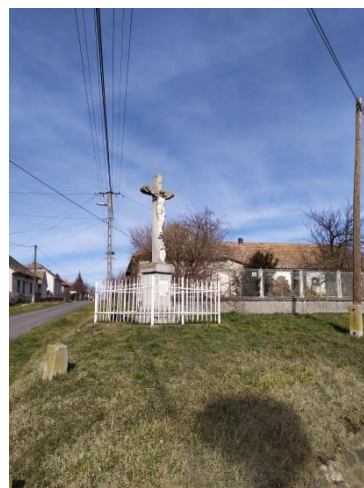
ÖRÖKSÉGVÉDELMI ÉRTÉKVIZSGÁLATI ADATLAP**SORSZÁM: H42.**

A Széchenyi utca elején (déli végén) közterületen álló eklektikus jellegű homokkő kereszt. A kereszt körül vasrácsos kerítés, azon 1893-as évszám, feltehetően a felállítás éve.

Posztamensének felirata: „Kiterjesztett karjaiddal árasz bõ áldást községünkre 1894”

kőrestaurálás,

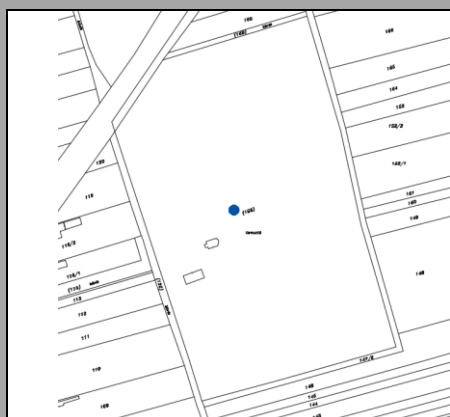
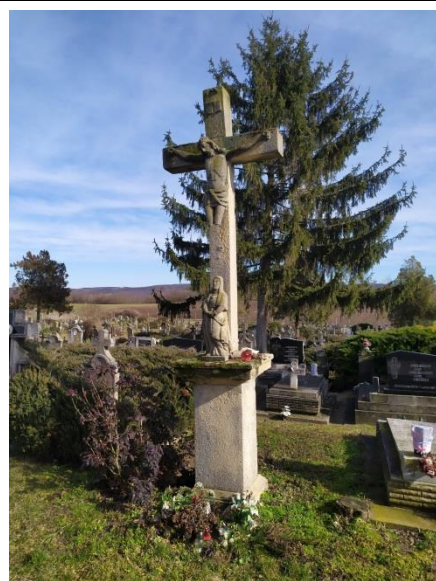
ÖRÖKSÉGVÉDELMI ÉRTÉKVIZSGÁLATI ADATLAP**SORSZÁM: H43.**

A temetőben a kápolna mögött (keletre) álló klasszicista jellegű homokkő kereszt. A korpusz lába hiányzik. Felirata nehezen olvasható.

kőrestaurálás,

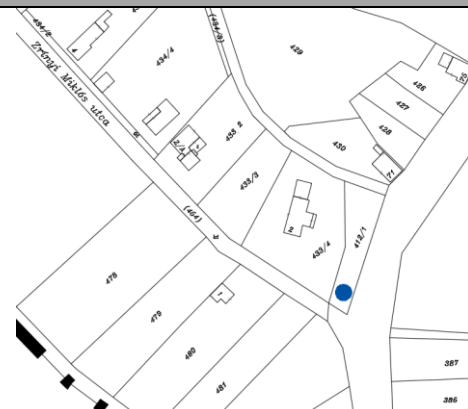
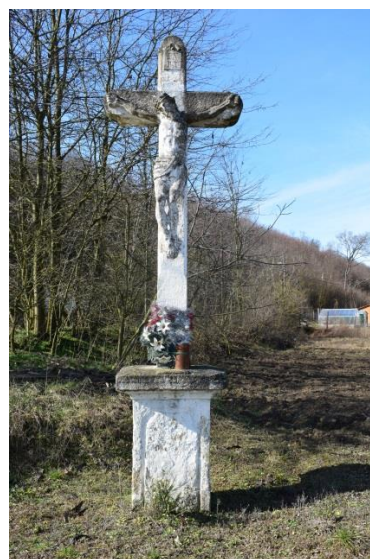
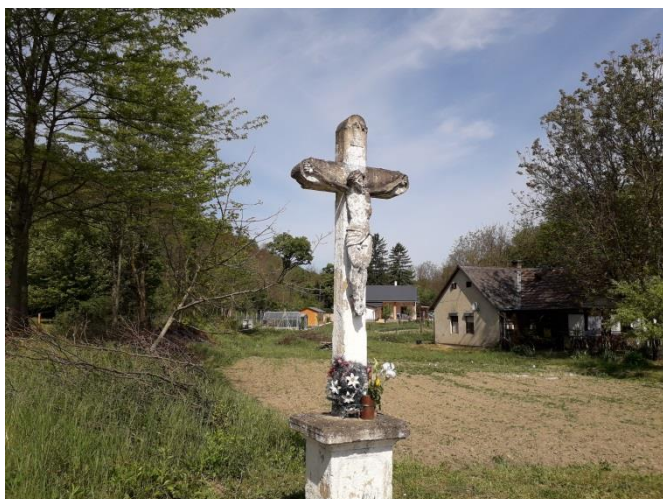
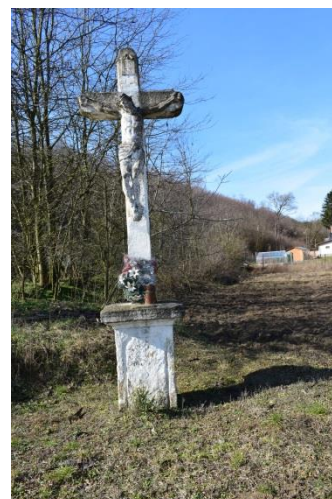
SORSZÁM: H44.

Az utcák elágazásánál álló klasszicista jellegű homokkő kereszt.
Felirata nem olvasható.

kőrestaurálás, új alaptest készítése
