REGÖLY KÖZSÉG ÖRÖKSÉGVÉDELMI HATÁSTANULMÁNYA

(RÉGÉSZETI MUNKARÉSZ 2021. ÉVI KIEGÉSZÍTÉSÉVEL EGY DOKUMENTUMBAN)

Építészeti értékvizsgálat

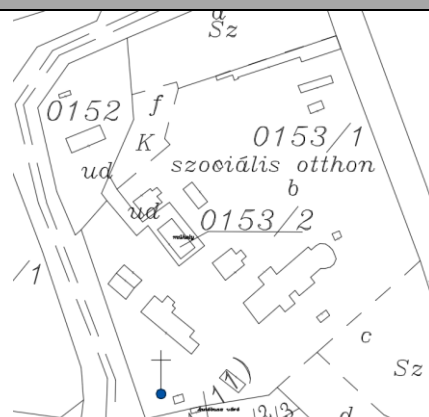
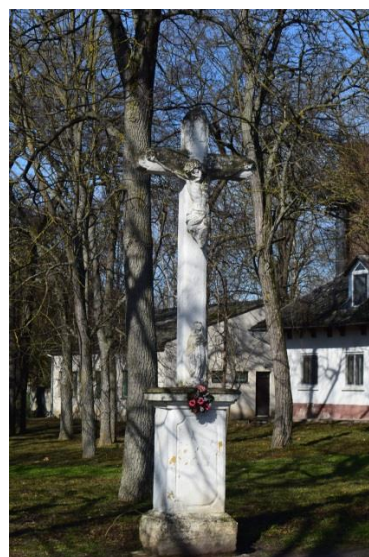
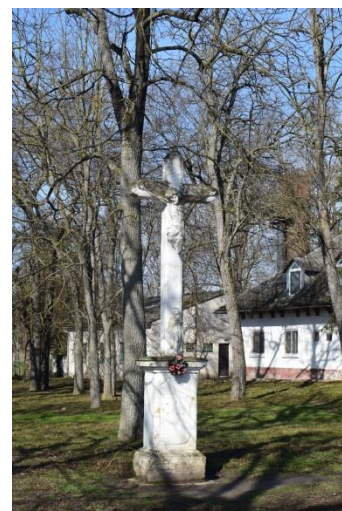
ÖRÖKSÉGVÉDELMI ÉRTÉKVIZSGÁLATI ADATLAP**SORSZÁM: H45.**

Az utcák elágazásánál álló klasszicista jellegű homokkő kereszt.
A korpusz alsó része letört.
Felirata nem olvasható.

kőrestaurálás,

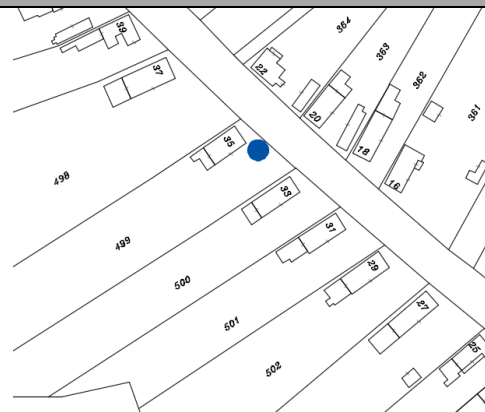
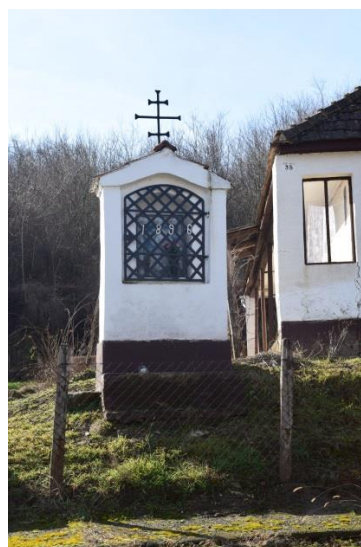
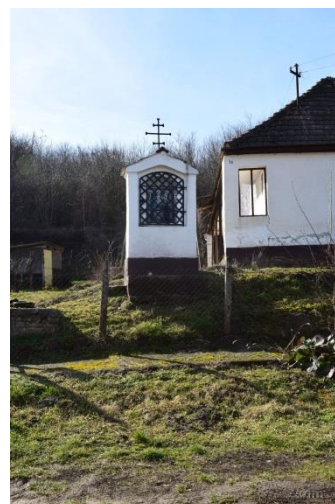
ÖRÖKSÉGVÉDELMI ÉRTÉKVIZSGÁLATI ADATLAP**SORSZÁM: H46.**

Előkertben álló eklektikus jellegű szoborfülke.
Jó állapotban van.
A fülke vasrácsos ajtaján 1896-os évszám.

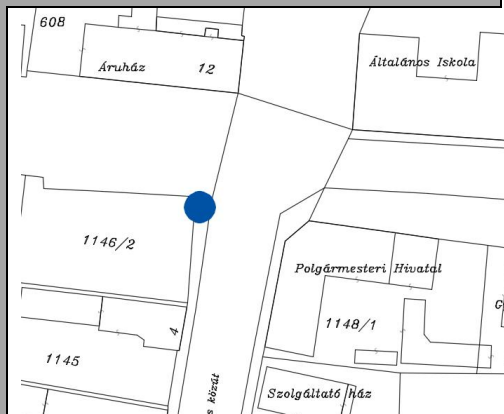
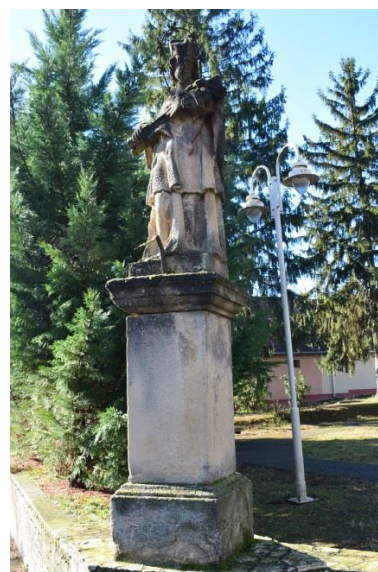
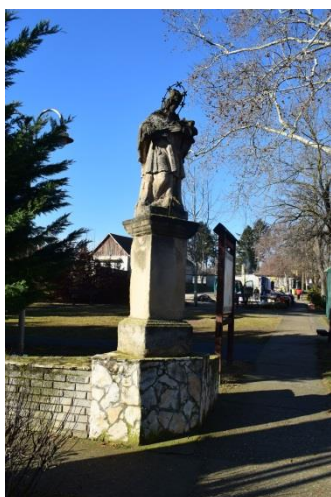
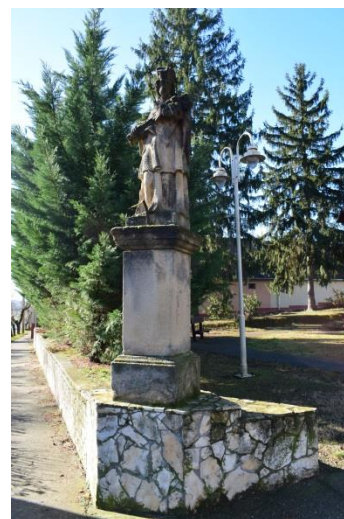
A teresedés sarkán álló klasszicista kőszobor. Újabban kerülhetett a jelenlegi helyére, eredetileg a templomkert északi oldalán állhatott.

Felirata nincs. A Köztérkép adata szerint 1835-ben készült.

kőrestaurálás

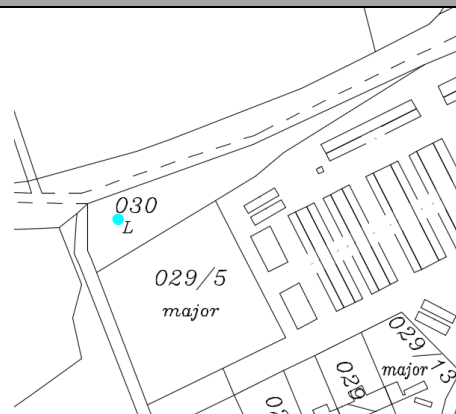
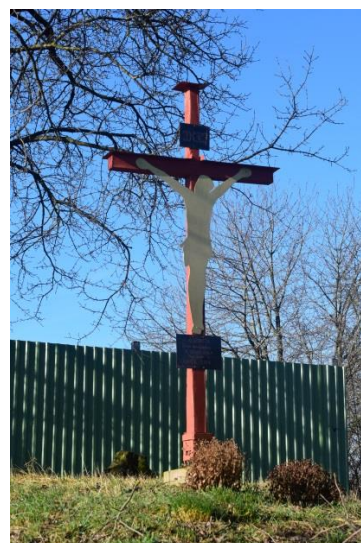
ÖRÖKSÉGVÉDELMI ÉRTÉKVIZSGÁLATI ADATLAP**SORSZÁM: H49-jav.**

Útelágazásban álló újabkori készítésű fakereszt bádoglemez korpusszal.

A korpusz alatti táblán festett felirata: „Állította Isten dicsőségére K. Szabó Gyula nyug. kántor és Pintér Péter – Regöly, 2003.”

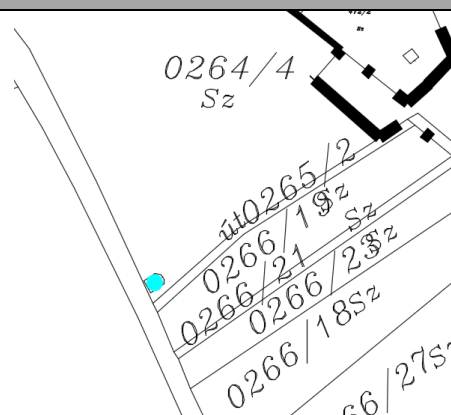
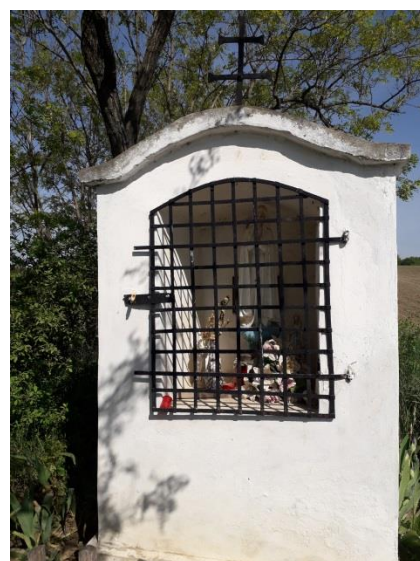
ÖRÖKSÉGVÉDELMI ÉRTÉKVIZSGÁLATI ADATLAP**SORSZÁM: H51-jav.**

Út mellett álló egyszerű kis szoborfülke vasrácsos ajtóval és tetején vasból készült kettős kereszttel.

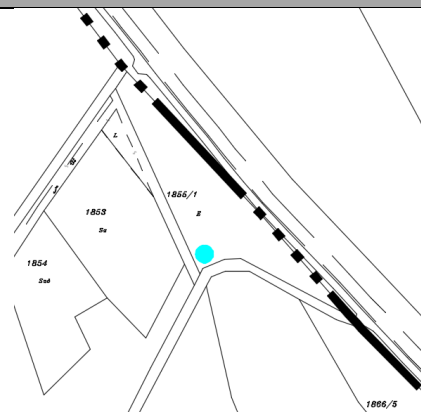
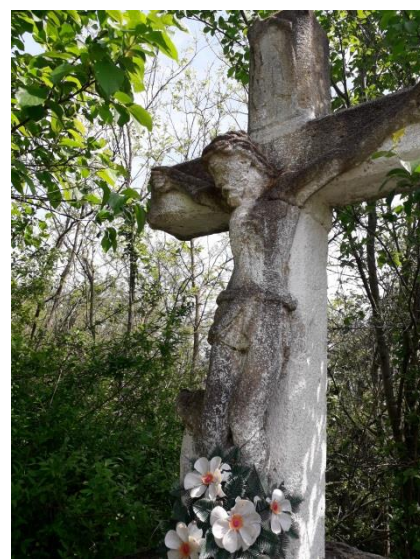
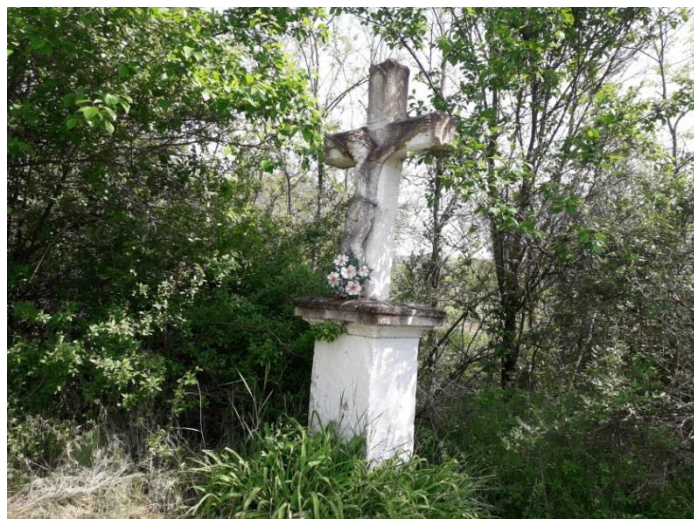
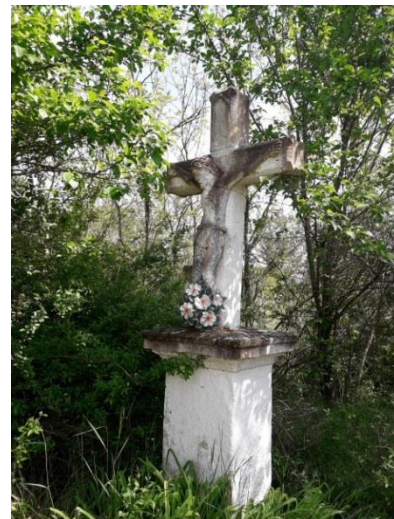
Szőlőhegyi út mentén álló régi, klasszicista stílusú homokkőkereszt.

Felirata nem olvasható (lehet, hogy nem is volt).

Új alapra helyezés, kőrestaurálás

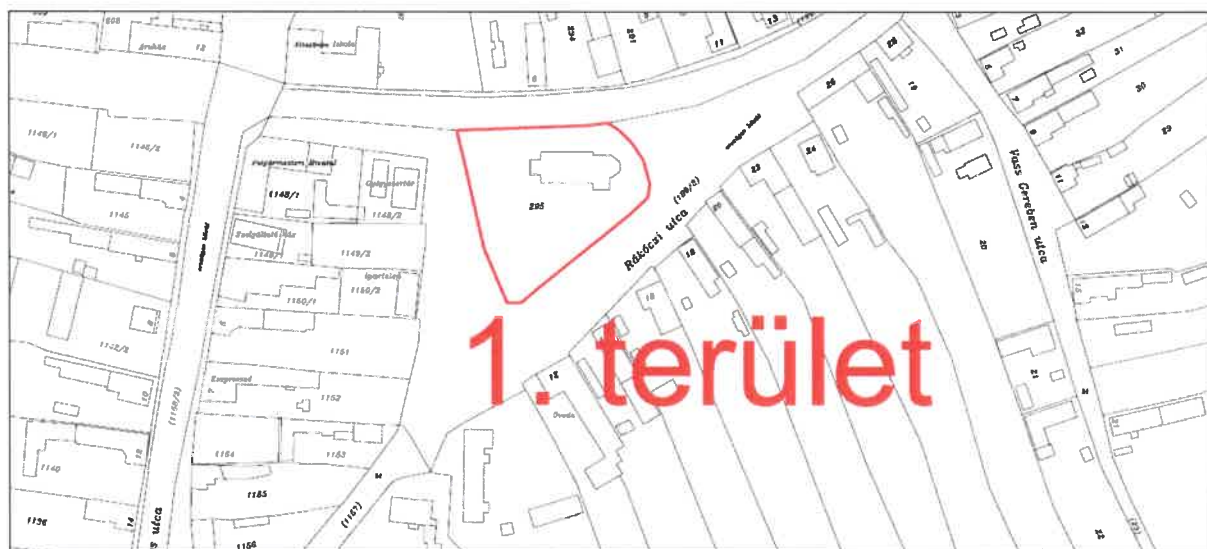
2.1. Községközpont (1–2. kép)

A vizsgálandó terület (pirossal jelölve)

A vizsgálandó terület a település központjában, természetes kiemelkedésen található, amelyen a falu r. k. temploma áll. A domb oldalait valószínűleg az újkorban, a templom építéséhez kapcsolódóan mesterségesen rézsúzták le. A domb területén vakondtúrásokban (a nyugati oldalon virágágyásokban) elszórtan több helyen is találtunk jellegtelen őskori kerámiát. Két sűrűsödést mértünk be: a délnyugati oldalon (koordináták: 599776, 137292), és az északi oldalon (koordináták: 599798, 137318).

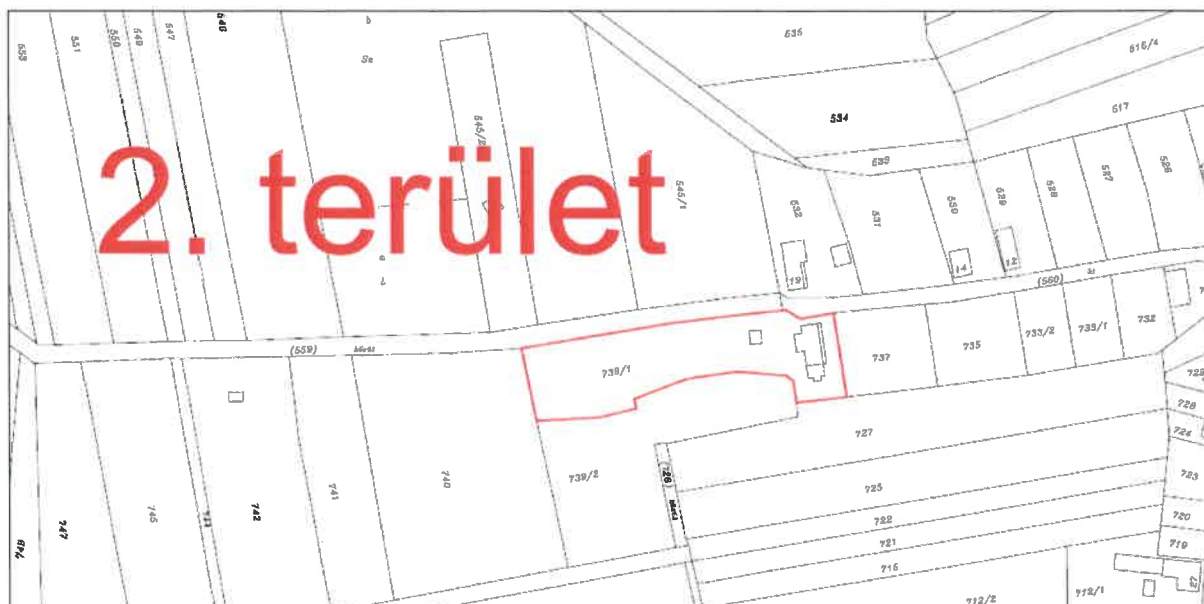
2.2. Víztorony környéke (3–4. kép)

A vizsgálandó terület a falu északnyugati részén, a Munkácsy utca nyugati végén, annak déli oldalán található. A keskeny, nyugat–keleti irányban elnyúló terület egy völgy déli felén fekszik, déli sávja meredek domboldalba végződik. Keleti végében elhagyott lakóház található, a terület nagyobbik, nyugati részét pedig a laposabb részen magas fű, a meredek déli részen pedig erdő borítja. A növényzeti fedettség miatt érdemi régészeti megfigyelést nem tudtunk végezni.

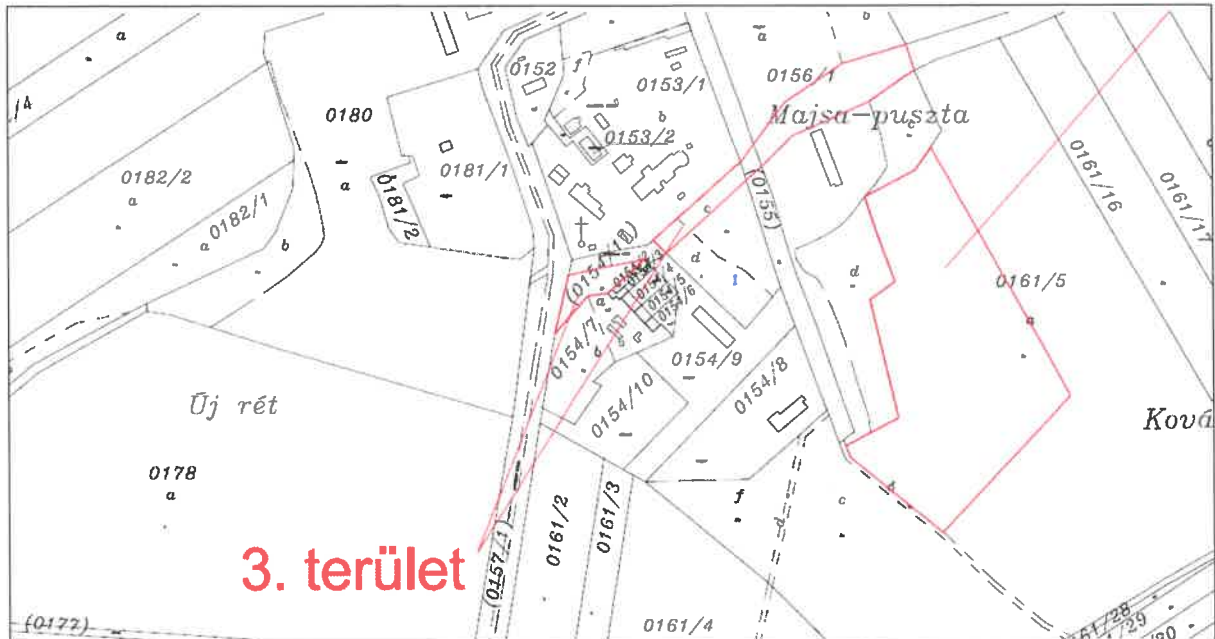
2.3. Majsapuszta (út) (5. kép)

A vizsgálandó terület (pirossal jelölve)

A vizsgálandó terület Majsapusztán található, délnyugati–északkeleti irányban keskeny sávként húzódik keresztül rajta. Nyugati fele a puszta belterületének közepén fekszik, itt nem tudunk terepbejárást végezni. A terület keleti sávja egy elhagyott pusztai épület északi oldala előtt húzódik, ezt a rész ottjártunkkor derékig érő gabonavetés borította, így nem tudunk érdemi megfigyelést tenni.

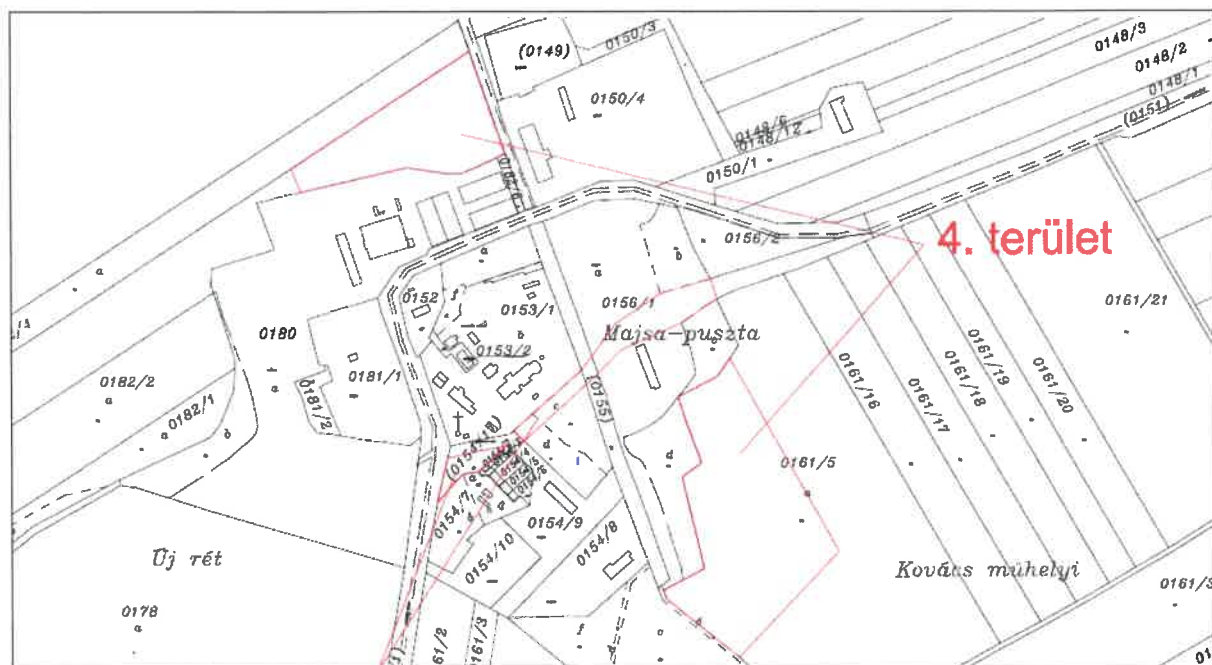
2.4. Majsapuszta (északi rész: 6. kép; déli rész: 7–8. kép)

A vizsgálandó terület (pirossal jelölve)

A vizsgálandó terület két részből áll, az egyik Majsapuszta belterületétől északnyugatra, a másik pedig attól délkeletre terül el.

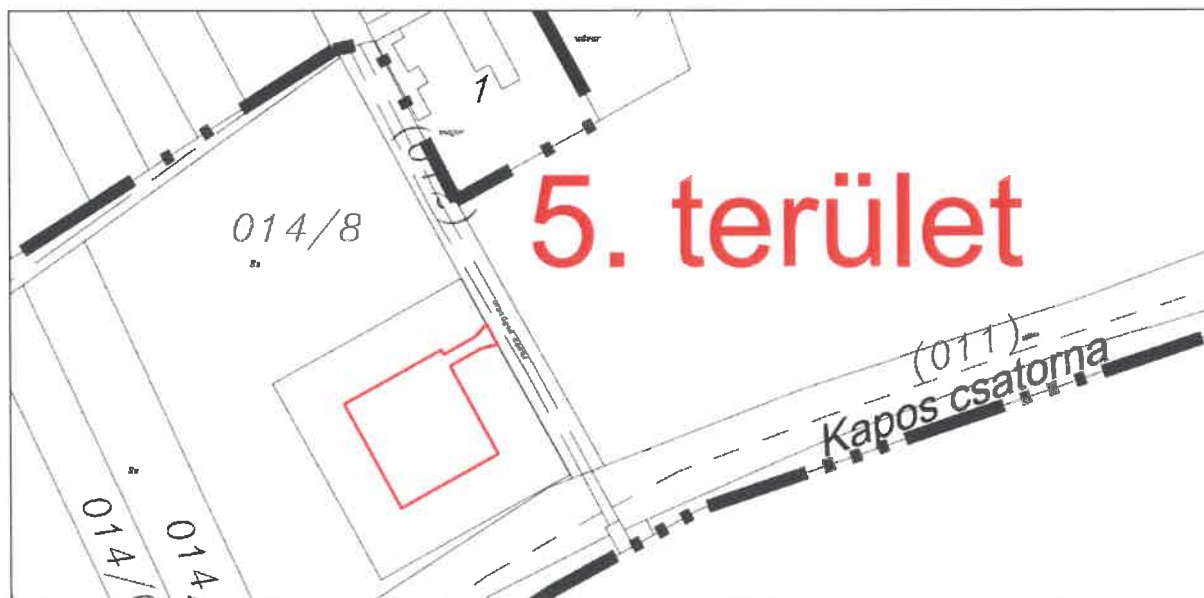
2.5. Volt malom környéke (9. kép)

A vizsgálandó terület (pirossal jelölve)

A vizsgálandó terület a falu belterületétől délre, a vasútállomáshoz vezető szilárd burkolatú út és a Kapos által határolt területen található. A területet magas gabonavetés borította, így nem tudtunk érdemi megfigyelést tenni. A vetés déli szélét bejártuk, de nem találtunk régészeti leleteket.

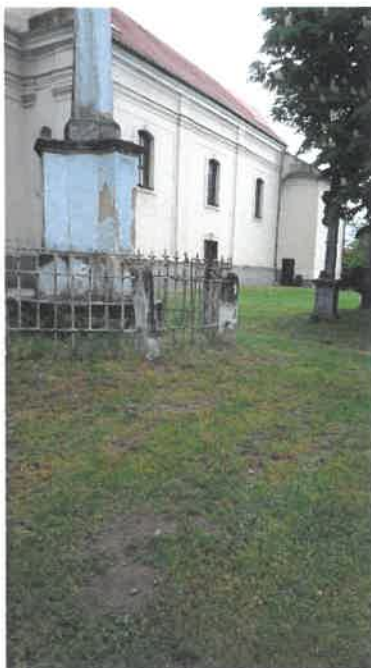
1. Óskori cserepek a templomtól délnyugatra

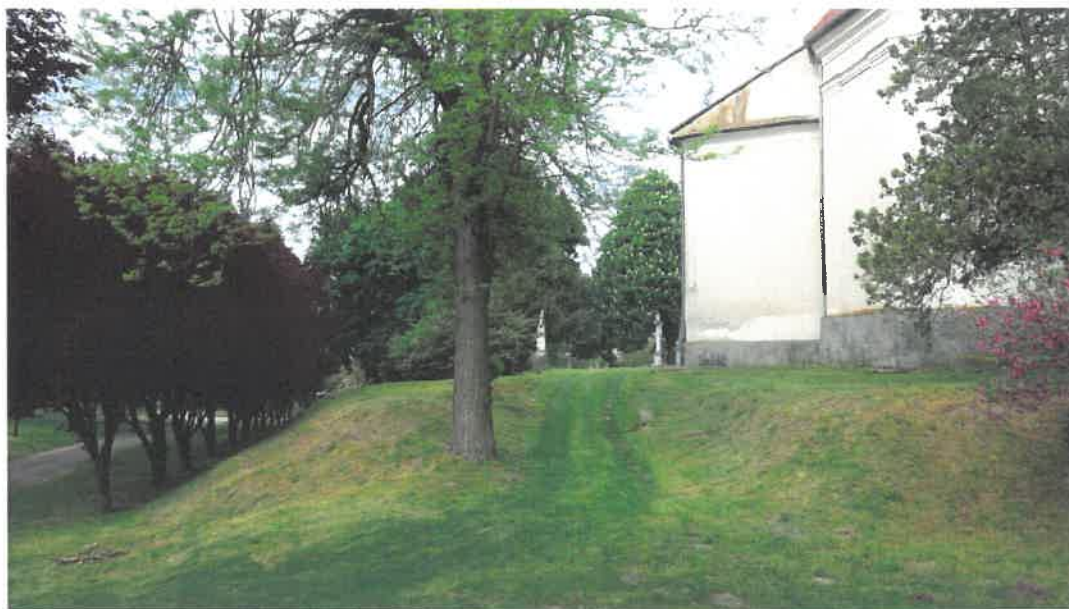
2. A vizsgált terület keletről

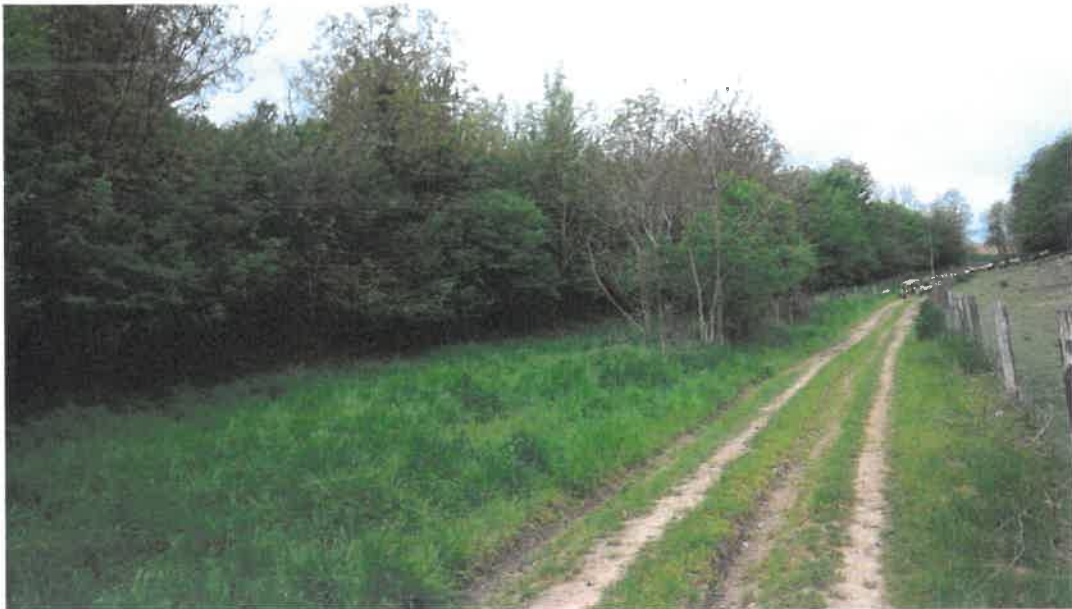
3. A vizsgált terület keletről

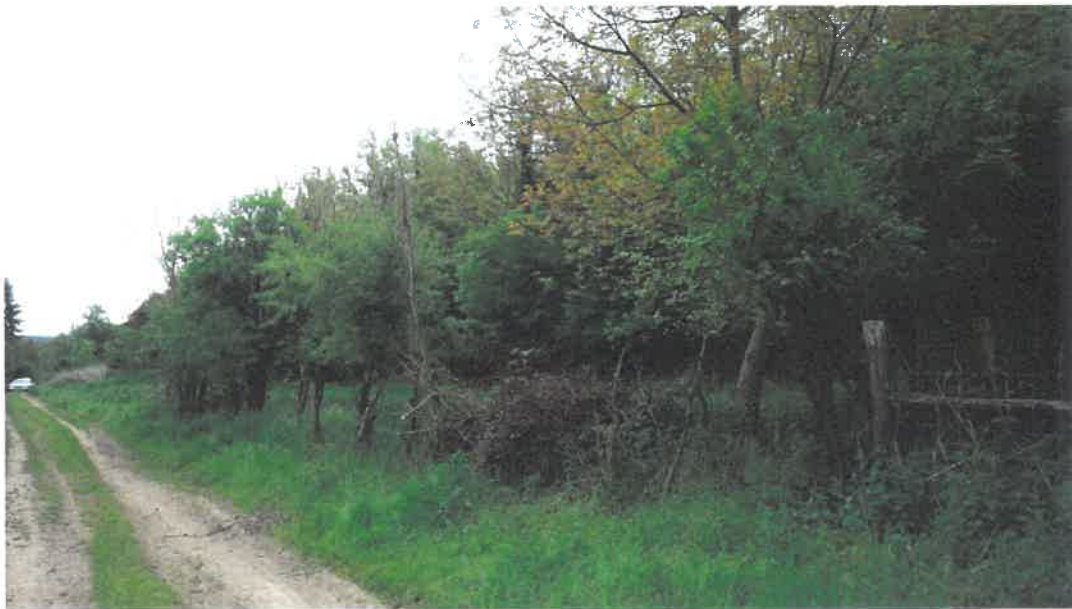
4. A vizsgált terület nyugatról

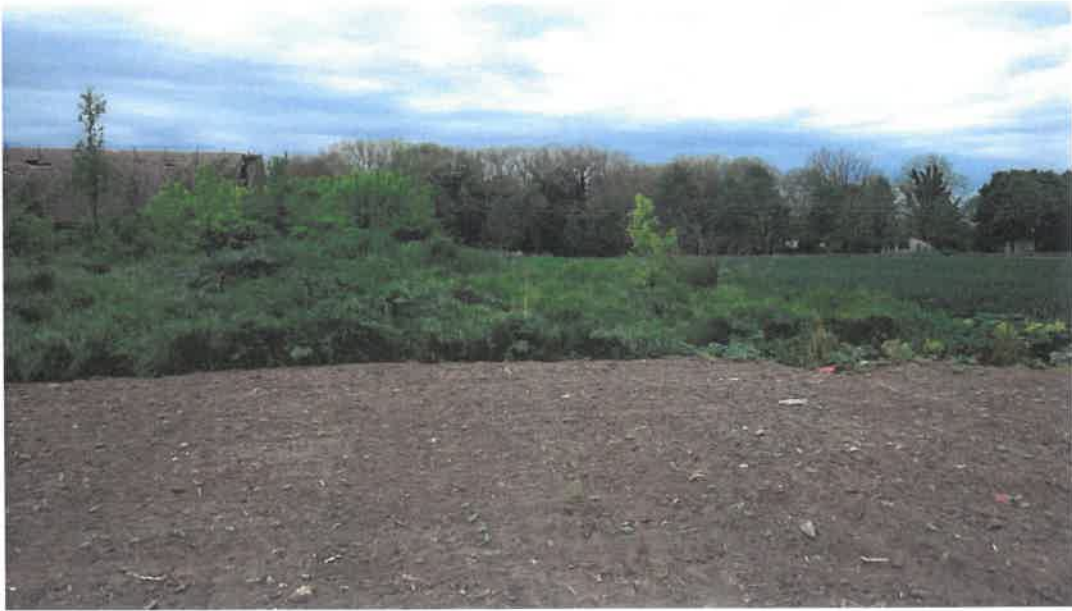
5. A vizsgált terület keletről

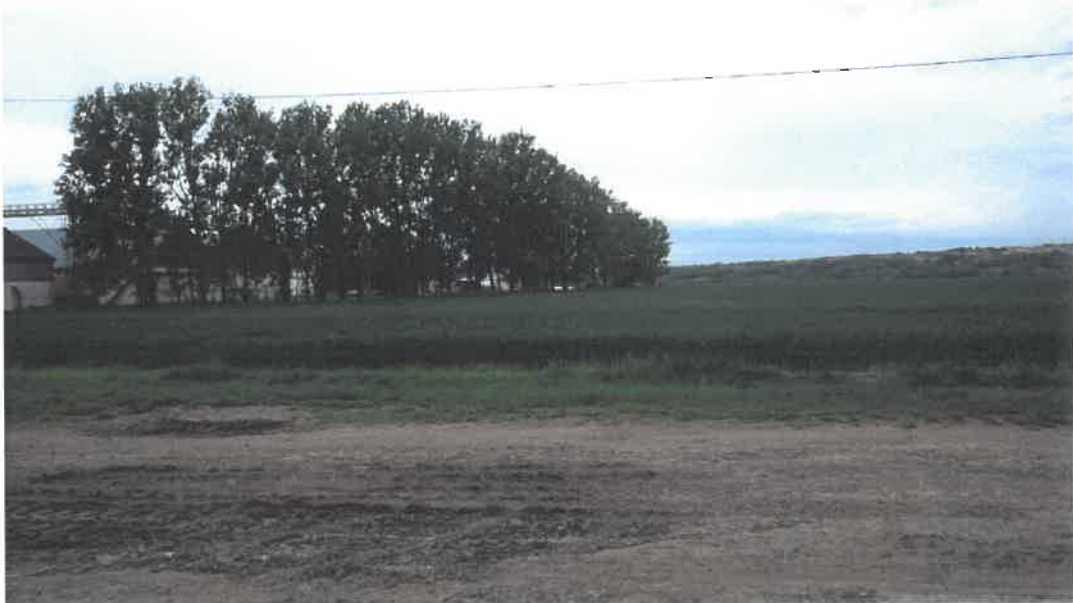
6. A vizsgált terület északkeletről
